### **Urgente: Azione correttiva di sicurezza - rif. FSCA201801**

**Oggetto:** PLACCHE PER PIEDE A DOPPIA FILA DI FORI TL-HEX STERILI DI TUTTE LE MISURE.  
Di seguito è riportato l'elenco dei codici e dei lotti interessati.

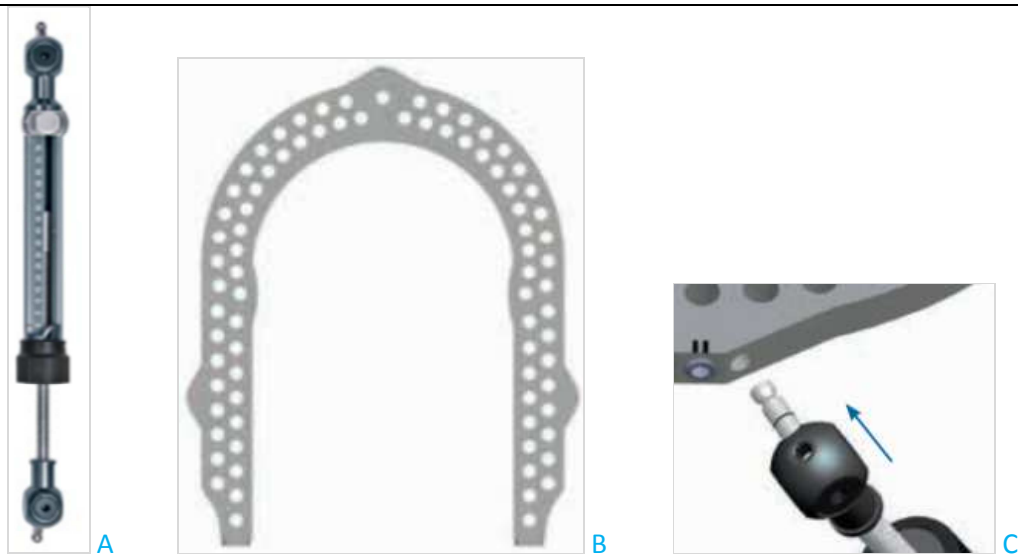
| Dettagli dell'Azione Correttiva di Sicurezza | | | |
|---|---|---|---|
| Dettagli dell'Azione Correttiva di Sicurezza | | <p>Al 19 gennaio 2018, Orthofix ha ricevuto un totale di 8 reclami di incompatibilità e interferenza dimensionale tra placche per piede a doppia fila di fori prodotte in un periodo limitato dell'anno 2014 e aste telescopiche micrometriche prodotte dopo settembre 2016.</p> <p>Orthofix Srl ha condotto un'indagine eseguendo analisi tecniche, valutazioni mediche e una revisione dell'analisi del rischio.</p> <p>Il risultato dell'indagine ha determinato che alcuni lotti di produzione di placche per piede a doppia fila di fori fabbricati in un periodo limitato dell'anno 2014, sono ora potenzialmente non compatibili con la versione attuale delle aste telescopiche micrometriche TL-HEX.</p> <p>Nello specifico, è possibile che il perno dell'asta telescopica micrometrica (figura A) non si inserisca nel foro della placca per piede a doppia fila di fori (figura B e C).</p> | |

L'incompatibilità segnalata è stata causata da un problema di progettazione per il quale la combinazione di tolleranze dei due componenti (placca per piede a doppia fila di fori e aste telescopiche micrometriche) può generare interferenze e la conseguente difficoltà dell'inserimento del perno dell'asta telescopica micrometrica nel foro della placca per piede a doppia fila di fori.

Orthofix ha stabilito che tutte le placche per piede prodotte in un determinato periodo dell'anno 2014 devono essere ritirate dal mercato.

Identificare immediatamente i prodotti presenti nel proprio magazzino, interessati da questa azione, rimuoverli dal magazzino e restituirli a Orthofix Srl (vedere i dettagli di contatto sopra riportati).

| <b>Per gli ospedali</b> | Non utilizzare nessuno dei prodotti interessati da questa azione e restituirli immediatamente al distributore locale o direttamente a Orthofix Srl (vedere i dettagli di contatto sopra riportati). |

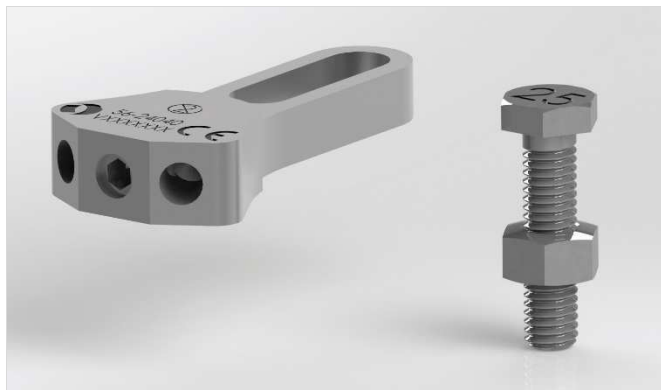
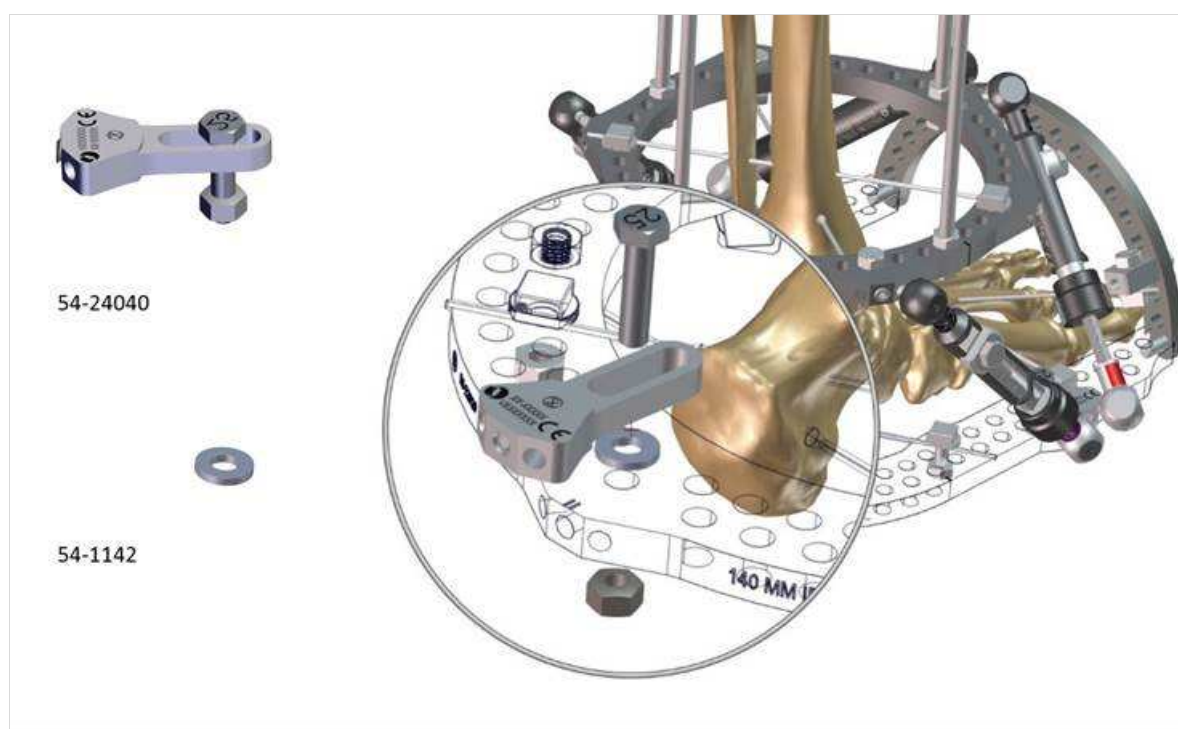
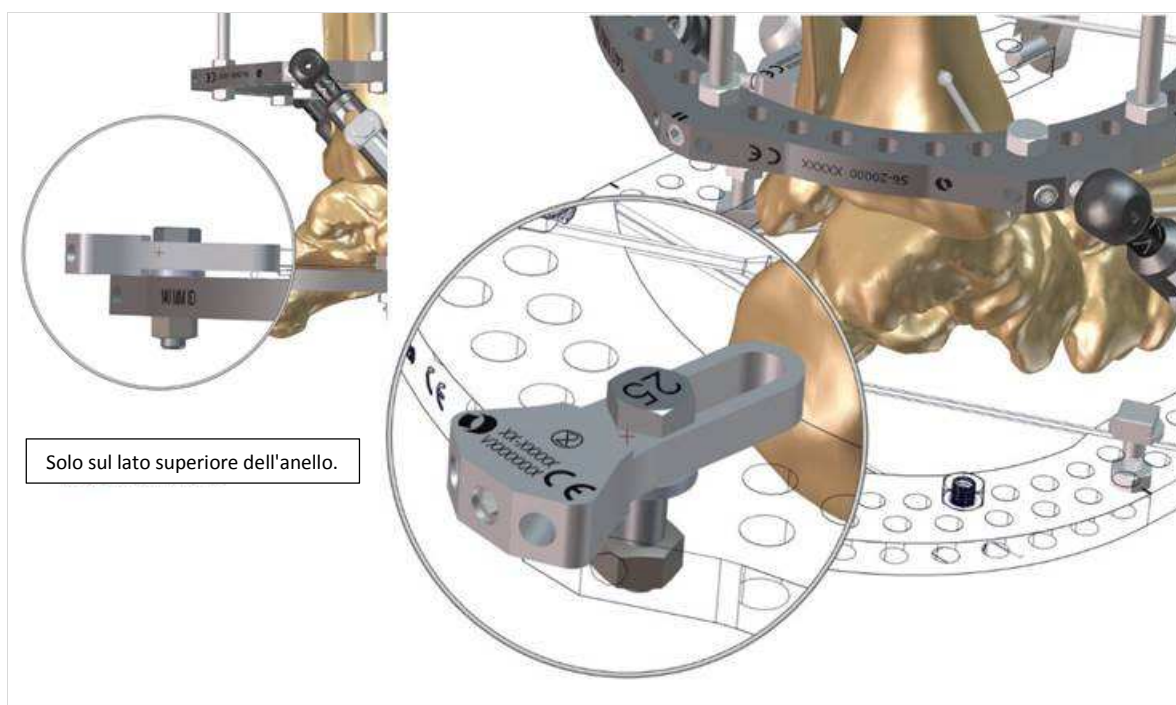
## Uso del kit Emergency Tab

## ALLEGATO A

| <b>Prodotti applicati sui pazienti</b> | <ul style="list-style-type: none"> <li>- Per i pazienti che sono stati sottoposti a fissazione con una placca per piede a doppia fila di fori TL-HEX, i cui codice e numero di lotto corrispondono a quelli indicati nella presente azione, si consiglia di continuare a seguire le attività post-operatorie e il follow-up prescritti.</li> <li>- In caso di problemi durante la fase di sostituzione dell'asta telescopica micrometrica, utilizzare il kit Emergency Tab seguendo le istruzioni sotto riportate (Allegato A).</li> </ul> |
| <b>Procedure alternative per completare l'intervento chirurgico (1 – 2) e il trattamento (3)</b> | <ol style="list-style-type: none"> <li>1) Il chirurgo può utilizzare supporti esterni paralleli (sia placca per piede sia anello) che non presentino problemi dimensionali;</li> <li>2) Il chirurgo può completare temporaneamente la fissazione usando elementi di collegamento TrueLok non esapodali. Questa soluzione richiede un intervento non chirurgico post-operatorio: <ol style="list-style-type: none"> <li>a) - Per completare il montaggio del sistema TL-Hex, il chirurgo utilizza un supporto esterno parallelo aggiuntivo (sia placca per piede sia anello) che non presenta problemi dimensionali;</li> <li>b) - Il chirurgo completa il montaggio del sistema per trattamento utilizzando gli elementi TrueLok non esapodali;</li> </ol> </li> <li>3) Qualora il problema dovesse verificarsi in fase di sostituzione di un'asta telescopica micrometrica durante il trattamento, il chirurgo può utilizzare il kit Emergency Tab, come illustrato nell'Allegato A.</li> </ol> |
