Avviso di Sicurezza

Nel supporto paziente del sistema RM, il movimento del piano portapaziente potrebbe essere limitato

Riferimento: Viti del gruppo del supporto a radiofrequenza integrato (IRF) dei sistemi RM (riferimento FCO78100588)

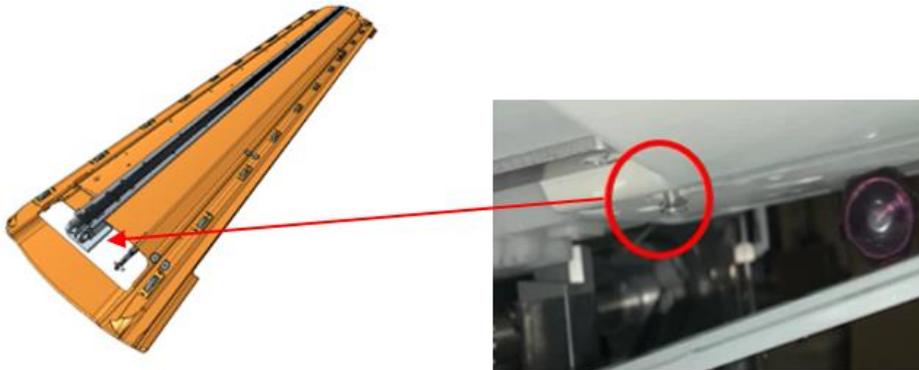
Figura 1. Viti sporgenti del supporto IRF

Philips ha identificato un problema nel lettino portapazienti del sistema RM in cui le viti del gruppo del supporto a radiofrequenza integrato (Integrated Radio Frequency, IRF) potrebbero allentarsi e sporgere oltre la superficie (Figura 1). Ciò potrebbe causare l'interferenza delle viti con altre parti mobili, bloccando potenzialmente il movimento orizzontale del piano portapaziente.

- C. In caso di resistenza nel movimento del piano portapaziente durante la scansione del paziente, **interrompere immediatamente l'utilizzo** e contattare l'organizzazione locale di Philips.

Philips La contatterà per programmare una visita in loco con un tecnico di assistenza per ispezionare il gruppo del supporto IRF e apportare eventuali azioni correttive, se necessario (riferimento FCO78100588). Philips prevede di iniziare l'implementazione delle azioni correttive nel quarto trimestre del 2024.

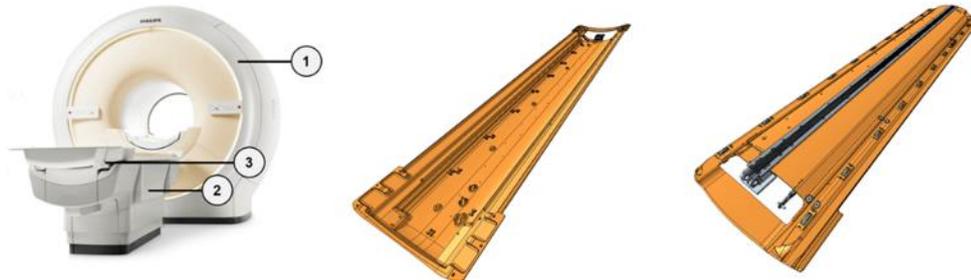
Figura 2. Sistema RM (immagine a sinistra: 1) magnete RM; 2) lettino portapazienti; 3) supporto IRF) e supporto IRF (immagine centrale e destra).

Il supporto IRF (Figura 2, Elementi 2 e 3), un componente del lettino portapazienti all'interno del sistema RM, sostiene il piano portapaziente sul quale il paziente è disteso. Mentre il paziente si sposta nel tunnel RM, il piano portapaziente, supportato dal supporto IRF, forma un contenitore per il posizionamento della bobina posteriore.

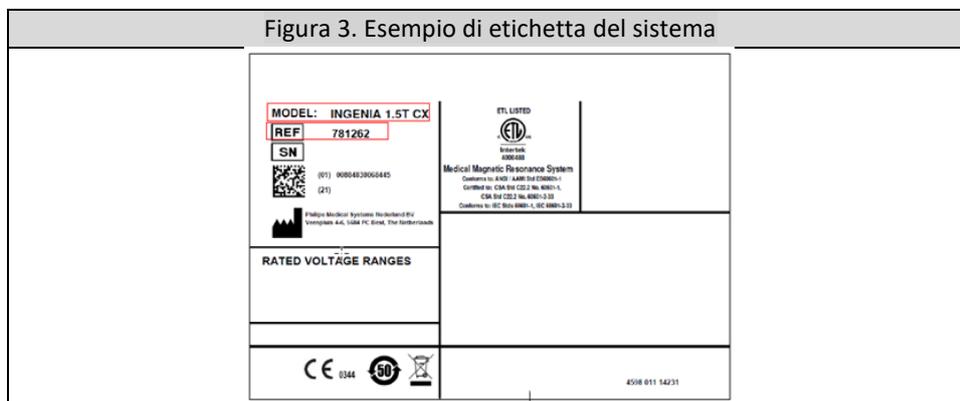
Sono interessati i sistemi RM elencati di seguito. Per l'elenco dei nomi e dei numeri di modello (RIF) dei sistemi interessati, fare riferimento alla Figura 3. Per informazioni su come individuare l'etichetta del sistema, fare riferimento alla Figura 4.

Ingenia Elition X	782151
	782119
	781358
	782107
	782136
Ingenia Elition S	782150
	782106
MR 5300	782110
MR 7700	782120
SmartPath to dStream for 1.5T	782112
	781260
SmartPath to dStream for XR and 3.0T	782113
	781270
	782129
SmartPath to Ingenia Elition X	782118

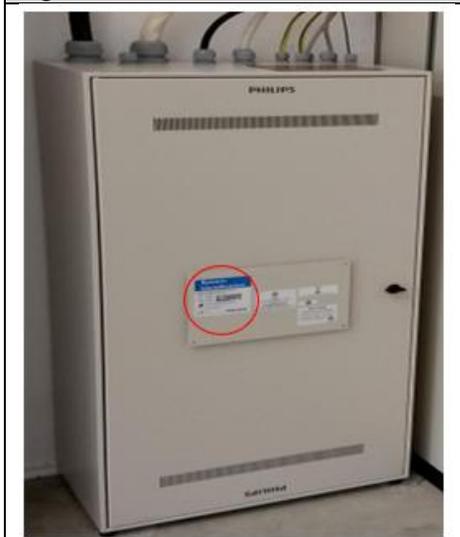
Figura 4. Posizione delle etichette

- Accedere all'area tecnica
- Individuare l'unità di distribuzione generale della rete elettrica (MDU)
- L'etichetta è situata sullo sportello anteriore della MDU (vedere la Figura 4)
