**Oggetto: INFORMAZIONE DI SICUREZZA PER APPARECCHIATURE BRILLANCE CT SERIE 6, 10, 16, 16 POWER, 40, 64, BIG BORE iCT, iCT SP, INGENUITY CT, INGENUITY CORE, INGENUITY CORE128, INGENUITY FLEX E MX8000 DUALv. EXP.**

## INFORMAZIONE DI SICUREZZA

**Brilliance CT serie 6, 10, 16, 16 Power, 40, 64, Big Bore, iCT, iCT SP, Ingenuity CT, Ingenuity Core, Ingenuity Core128, Ingenuity Flex e MX8000 Dual v. EXP.**

### **Movimento orizzontale del tutto involontario del telaio di supporto al tavolo porta paziente.**

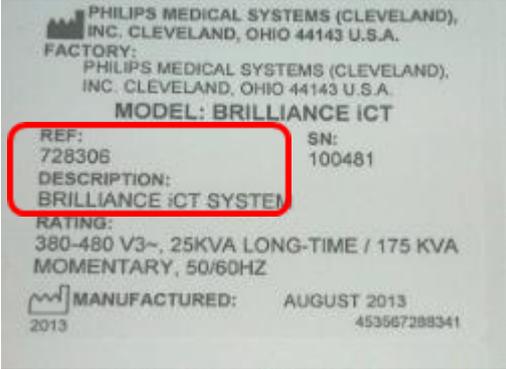
<p><b>RISCHI CONNESSI</b></p>	<p>Muovendosi liberamente, il tavolo porta paziente potrebbe causare dei danni ai pazienti o operatori.</p> <p>Potenziali rischi per il paziente:</p> <ul style="list-style-type: none"> <li>• i dispositivi/accessori medicali, quali flebo, tracheotomie o drenaggi chirurgici, potrebbero staccarsi o spostarsi.</li> </ul> <p>Potenziali rischi per l'operatore:</p> <ul style="list-style-type: none"> <li>• possibili lesioni alle dita, se posizionate all'altezza del telaio;</li> <li>• potrebbe rimanere intrappolato tra il tavolo e il gantry mentre cerca di spostare il paziente.</li> </ul>
<p><b>COME IDENTIFICARE I PRODOTTI INTERESSATI</b></p>	<p>Philips ha già identificato la Vs. apparecchiatura come coinvolta dalla presente azione correttiva.</p> <p>Come mostra la figura che segue, il numero di identificazione della Vs. apparecchiatura è riportato nella parte posteriore in basso:</p>

<p><b>AZIONI DA INTRAPRENDERE DA PARTE DEL CLIENTE</b></p>	<ul style="list-style-type: none"> <li>• Se si dovesse verificare un movimento orizzontale del tutto involontario del telaio di supporto al piano porta paziente, siete pregati di contattare il ns. Centro Risposta: 800 23 21 00.</li> <li>• Siete pregati di conservare una copia della presente Informazione di Sicurezza insieme alle Istruzioni per l'Uso della Vs. apparecchiatura.</li> </ul>
<p><b>AZIONI PIANIFICATE DA PHILIPS</b></p>	<p>Philips Healthcare Vi sta informando di contattare il Centro Risposta: 800 23 21 00 nel caso si dovesse verificare un movimento orizzontale del tutto involontario del telaio di supporto al piano porta paziente.</p>
