Avviso di sicurezza /Field Safety Notice
Visualizzazione di immagini anomale nei monitor
RadiForce RX360 e GX560.

Field Safety Notice (FSN) - Avviso di sicurezza RadiForce GX560 e RX360 visualizzazione di immagini anomale

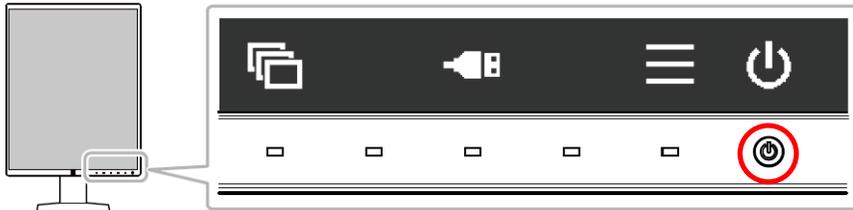
2. Motivo per l'azione correttiva di sicurezza (FSCA)*	
2.	<p>1. Descrizione del problema*</p> <p>Il fenomeno descritto dalle immagini sottostanti (fenomeno di "marmorizzazione") può raramente apparire nei seguenti casi:</p> <ul style="list-style-type: none"> ● Spegnendo e riaccendendo il monitor premendo il tasto di accensione che si trova sulla parte frontale del monitor

<ul style="list-style-type: none"> ● Durante la fase di riattivazione dalla modalità di risparmio energetico del computer o dalla modalità di risparmio energetico del monitor ● Durante la fase di riattivazione utilizzando la funzione Backlight Saver del software RadiCS/RadiCS LE <div style="display: flex; justify-content: space-around; margin-top: 20px;"> <div style="text-align: center;"> <p>RadiForce GX560</p>

3. Tipo di azione correttiva per mitigare il rischio*		
3.	1. Azione correttiva da adottare da parte dell'utente*	
	Nel caso di malfunzionamento interrompere l'utilizzo del monitor ed eliminare il fenomeno spegnendo il monitor e riaccendendolo nuovamente.
