## Avviso urgente di sicurezza

7 Luglio 2022

**Oggetto: Informazione di sicurezza** – Proseguimento dell'uso del vecchio software Modello 2868 sui programmatori ZOOM™ Modello 3120 per supportare i dispositivi CRT-D e ICD finché non saranno risolte le limitazioni dovute alla catena di approvvigionamento dei nuovi<sup>1</sup> programmatori. Vedere l'Appendice A per i GTIN interessati (riferimento Azioni sul campo Boston Scientific: 92822246-FA)

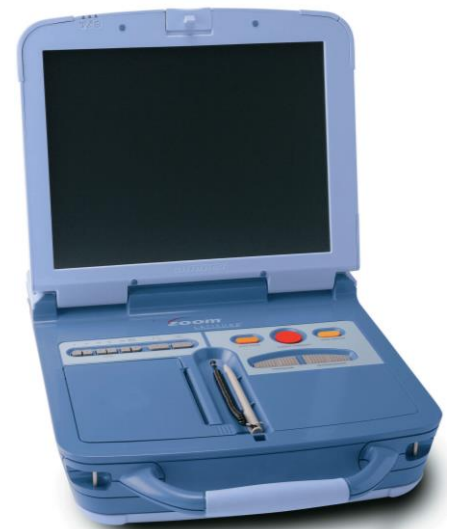
**Figura 1.** Programmatore ZOOM Modello 3120

- Il software 2868 presente nel programmatore ZOOM 3120 è stato disinstallato o è obsoleto. Perciò, quando tentano di comunicare con i defibrillatori transvenosi, gli utenti potrebbero osservare comportamenti imprevisti<sup>2</sup> come la potenziale impossibilità di interrogare o la visualizzazione di parametri errati/mancanti<sup>3</sup>

- Il rischio di una fornitura insufficiente di programmatori supera i rischi associati a questi comportamenti imprevisti, quindi Boston Scientific raccomanda di continuare a usare i programmatori ZOOM 3120 per i defibrillatori transvenosi finché non sarà possibile raggiungere un approvvigionamento sufficiente dei nuovi programmatori a livello locale.
