Welch Allyn, Inc. 4341 State Street Road Skaneateles Falls, NY 13153 USA	URGENTE: avviso di sicurezza sul campo	2021-07-001-MKE-005
---	---	---------------------

Elettrocardiografi ELI@280, MLBUR280 e BUR280

Elettrocardiografo a riposo ELI@280 – Mancata corrispondenza tra i pazienti/upgrade del software

Identificativo FSCA: 2021-07-001-MKE-005

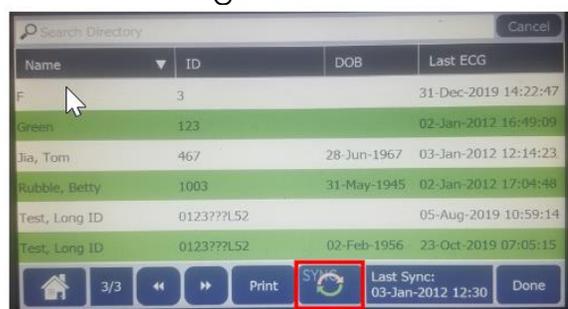
Figura 5

Quando dalla directory dei pazienti si recupera un ECG per modificarne l'ID, non premere i pulsanti TRANSMIT, ERASE o ID al termine della modifica e dopo aver visualizzato la schermata (Figura 4). Premere invece il pulsante BACK, che salverà le modifiche nella memoria e permetterà all'utente di visualizzare la schermata DIRECTORY (Figura 5). Per impedire che si verifichi questo problema, le modifiche dell'ID successive devono essere apportate seguendo questo flusso di lavoro. Premere il pulsante SYNC per inoltrare l'ECG alla posizione configurata.
