**Oggetto: INFORMAZIONE DI SICUREZZA PER APPARECCHIATURE BRIGHTVIEW SPECT, BRIGHTVIEW X E BRIGHTVIEW XCT.**

### BrightView SPECT, BrightView X e BrightView XCT Potenziali problemi software sulle apparecchiature BrightView SPECT, BrightView X e BrightView XCT.

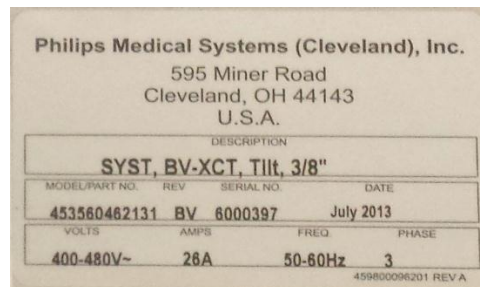
Esempio di etichetta

Siete pregati di fare riferimento all'etichetta posizionata sulla parte posteriore in basso a destra della copertura del gantry.  
Nelle casella "Descrizione" viene identificato il sistema.  
Vedasi esempio che segue:

←  
"Descrizione"
