AVVISO URGENTE PER LA SICUREZZA NEL SITO

Rif. interno GE Healthcare: FMI 17108

RIF: **Sistemi di imaging radiografico Proteus XR/a - Potenziale rottura del cavo in acciaio per teleradiografo a parete.**

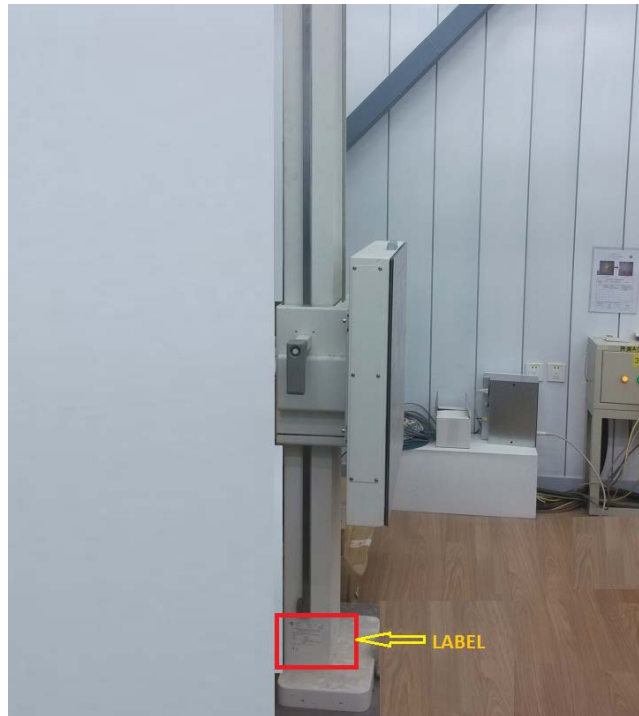
Figura 1

- 1) Individuare il teleradiografo a parete e il teleradiografo sul lato sinistro della colonna del teleradiografo. L'etichetta si trova sulla parte inferiore della colonna del teleradiografo a parete (vedere Figura 1). Il numero di modello è stampato sull'etichetta.

Istruzioni per l'individuazione del teleradiografo a parete modello numero 2260354
