**Oggetto: INFORMAZIONE DI SICUREZZA PER SOFTWARE QLAB VERSIONE 10.0 CON PLUG IN a2DQ E/O aCMQ INSTALLATO SUI SISTEMI XCELERA.**

### Potenziale calcolo errato della frazione di eiezione tramite l'utilizzo delle applicazioni a2DQ e aCMQ.

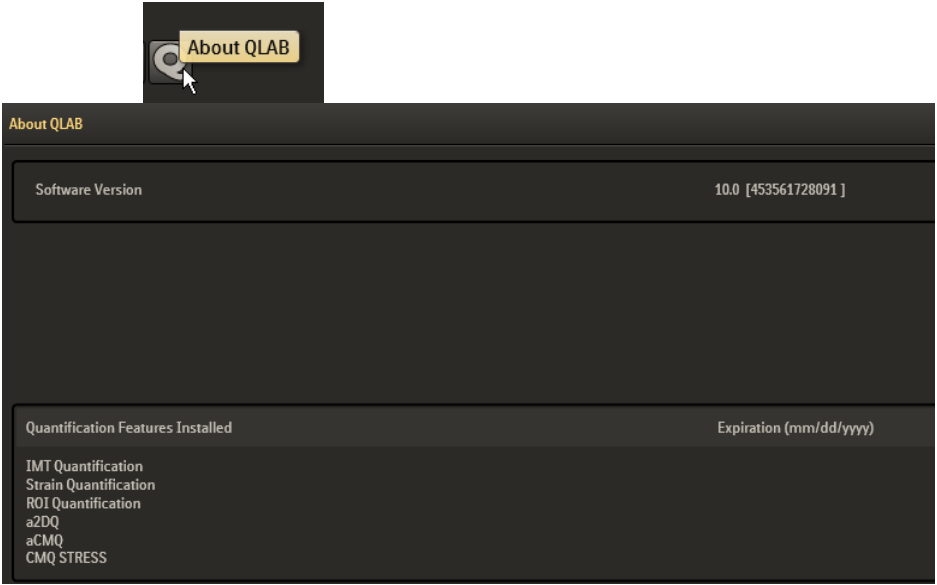
<p><b>COME IDENTIFICARE I PRODOTTI INTERESSATI</b></p>	<p>La versione software QLAB 10.0 con Plug in a2DQ e/o aCMQ è interessata dal problema descritto.</p> <p>Per identificare la versione QLAB installata sul sistema Xcelera:</p> <ol style="list-style-type: none"><li>1. Aprire il QLAB su un dataset (set di dati)</li><li>2. Cliccare sulla “Q” nell’angolo in basso a sinistra al fine di visualizzare la “Versione Software” e le applicazioni installate per la quantificazione (“Installed Quantification Features”).</li><li>3. Come potete verificare, la versione software indicata è 10.0.</li></ol>
