**OGGETTO: Avviso urgente di sicurezza. Il software del programmatore del sistema S-ICD versione 4.04 è oggetto di due precedenti avvisi di sicurezza (rif. 100000038388 e rif. 92127890)**

### **Comportamenti dell'S-ICD risolti dalla versione 4.04 del software**

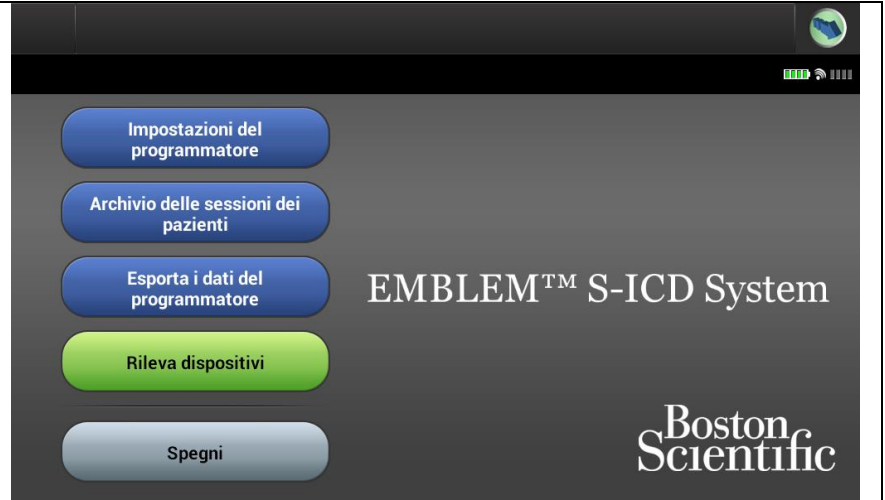
Per individuare la versione software di un programmatore del sistema S-ICD Modello 3200

<p>1. Selezionare le “Impostazioni del programmatore”</p>

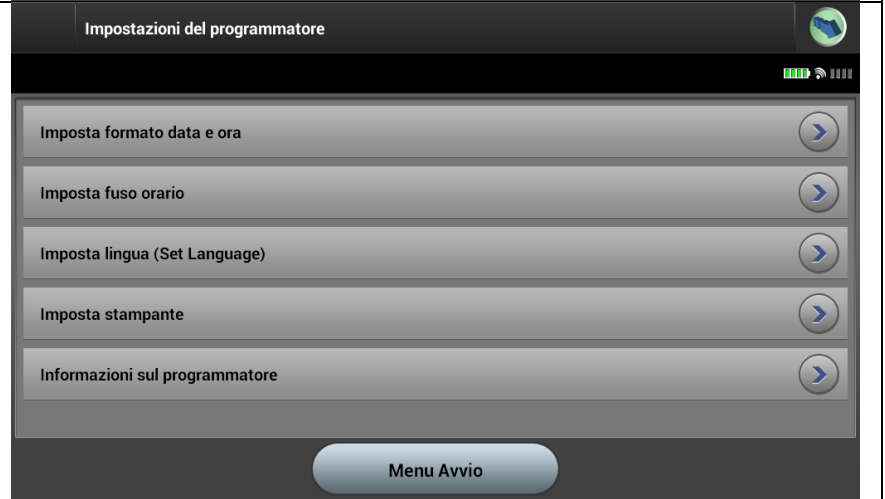
<p>2. Selezionare le “Informazioni sul programmatore”</p>

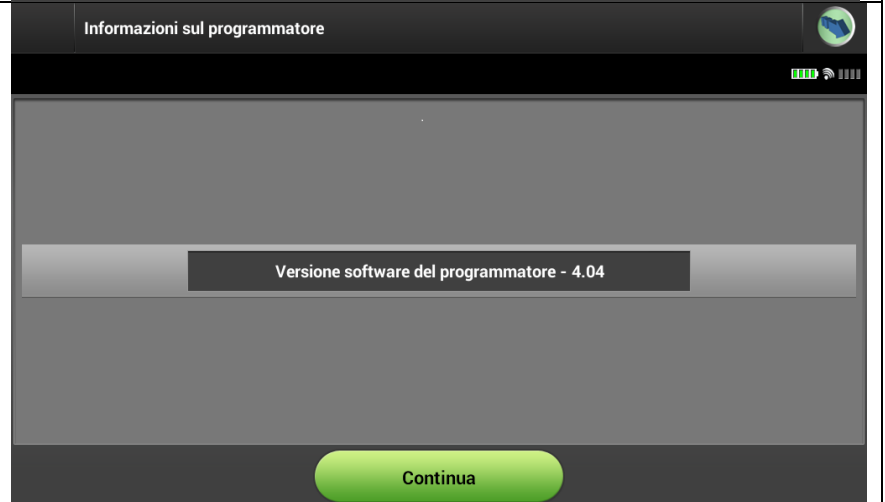
<p>3. Il software versione 4.04 o superiore risolve questo comportamento per i sistemi S-ICD</p>
