**Oggetto:** Aggiornamento software per defibrillatori con terapia di resincronizzazione cardiaca (CRT-D) che risolve l'interazione con l'offset del ventricolo sinistro (LV) segnalata nel dicembre 2017. Riferimento: 92179817-FA

### Riepilogo della risoluzione dell'Avviso di sicurezza (FSN)

## Appendice A – Identificazione del software del programmatore

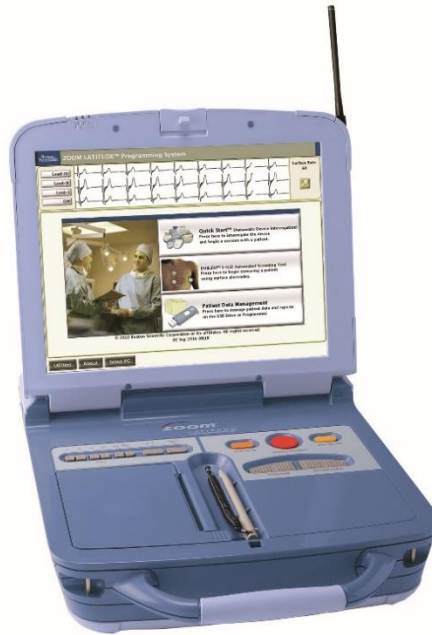
Si assicuri che il suo programmatore ZOOM™ Modello 3120 abbia ricevuto questo aggiornamento software

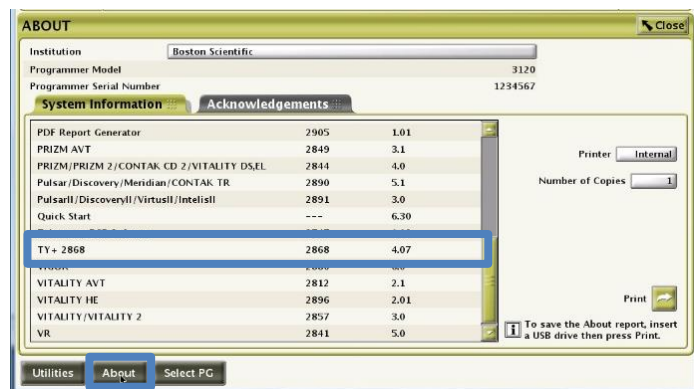
Selezioni il pulsante Informazioni e controlli il modello e la versione del software

Modello 2868 v4.07
