Oggetto: Aggiornamenti software per defibrillatori (CRT-D) e pacemaker (CRT-P) con terapia di resincronizzazione cardiaca che risolvono l'interazione con l'offset del ventricolo sinistro (LV) segnalata nel novembre 2018 (vedere precedente comunicazione inviata a dicembre 2017 e la più recente a novembre 2018 con riferimento 92179817-FA).

Riepilogo dell'Avviso di sicurezza (FSN)

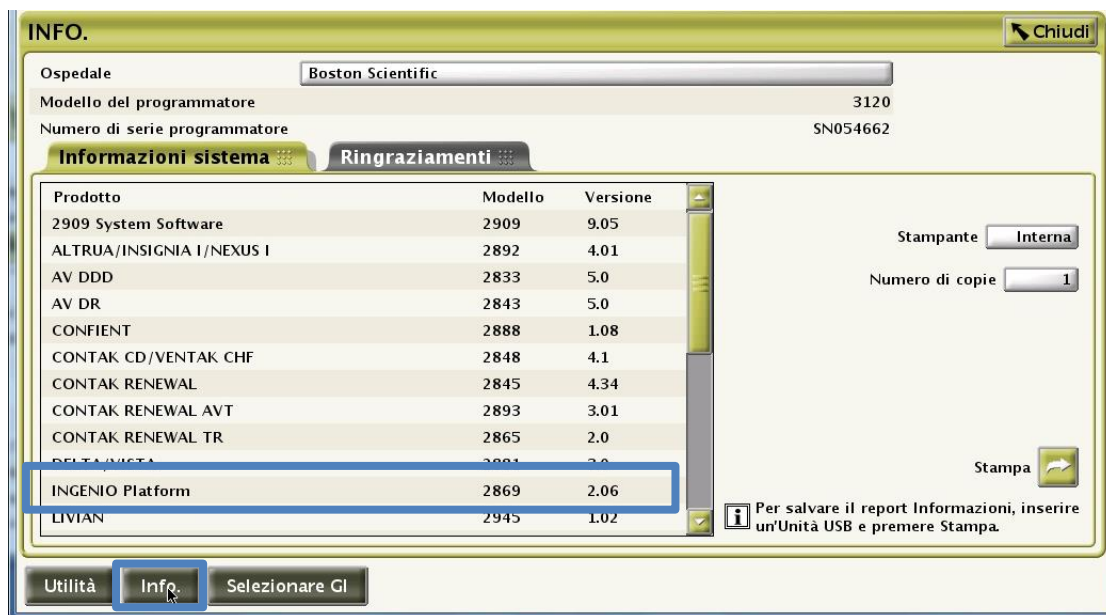
Selezioni il pulsante info confermi il modello e la versione del software

Il Modello 2869 v2.06 supporta i CRT-P della Tabella 1
