Avviso di Sicurezza Urgente

Ingenia Ambition X, Ingenia Ambition S

**Problema di dimensionamento meccanico che interessa i blocchi di sollevamento posti
sulla parte superiore del magnete**

Agosto 2023

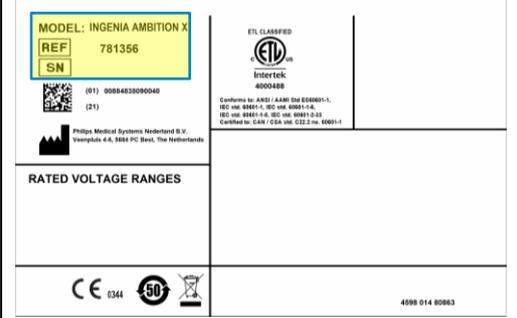
Figure 1. Esempio di etichetta del sistema

System Label	Product Name (Model)	Product Number (REF)

Il codice del prodotto (REF), il nome del prodotto (MODEL), il numero di serie (S/N) coinvolti sono riportati nell' Appendice A. Tali riferimenti sono indicati sull'etichetta del prodotto, come riportato nella figura 1.
