Trasmessa via PEC**Urgente Avviso di Sicurezza****Monitor cardiaco impiantabile LINQ II™**Riconoscimento bradicardia, pausa e PVC disattivato dopo reset elettrico parziale  
Disponibilità aggiornamento software

<b>Applicazione CareLink™ SmartSync™</b>	<b>Modello dispositivo impiantabile</b>
Applicazione ICM LINQ II D00U024 v. 1.4.0 (o superiore)	LNQ22

## APPENDICE A: Come aggiornare i dispositivi ICM LINQ II con SmartSync

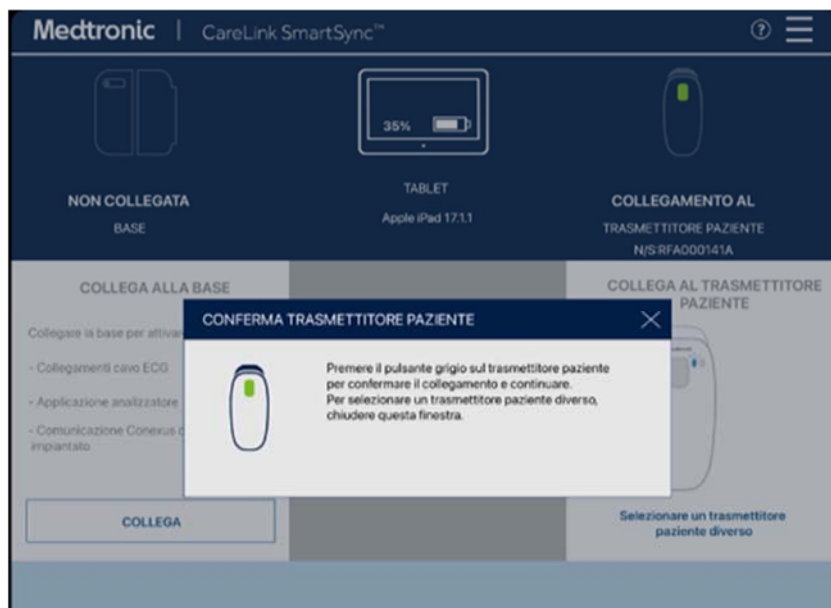
1. Verificare come prerequisito che la versione dell'app SmartSync 3.15.3 o successiva sia installata e che tutti gli aggiornamenti siano stati accettati. Per le istruzioni, fare riferimento alle guida pratica per l'installazione del software più recente (agosto 2023 o successive versioni). Si noti che le versioni di SmartSync precedenti alla 3.15.3 possono causare un blocco: non utilizzare la versione precedente di SmartSync con LINQ II.
2. PREMERE il pulsante grigio sul trasmettitore paziente per confermare il collegamento e continuare.

3. Una volta stabilito il collegamento con il trasmettitore paziente, SELEZIONARE "Utilizzare la telemetria wireless per l'interrogazione del dispositivo".

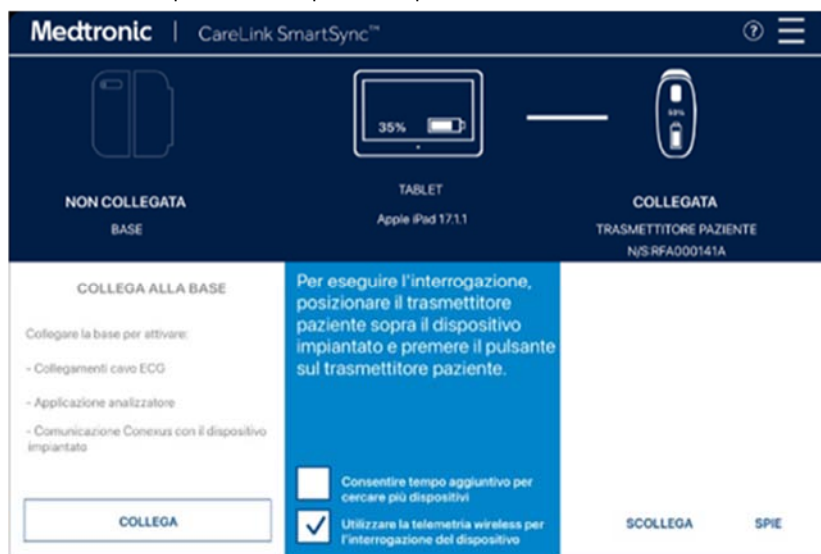
4. POSIZIONARE il trasmettitore paziente sopra il dispositivo ICM LINQ II.

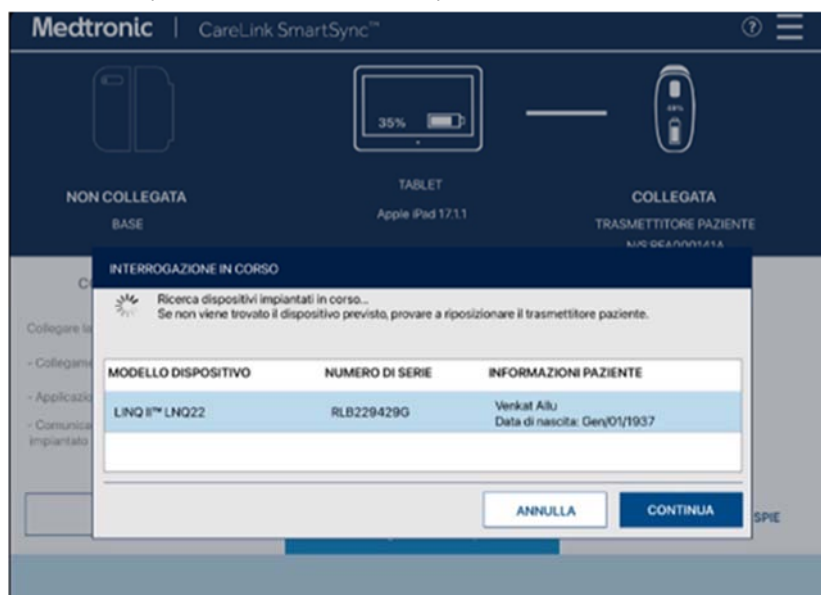
5. PREMERE il pulsante grigio sul trasmettitore paziente.  
6. L'app inizierà a cercare il dispositivo ICM LINQ II disponibile.

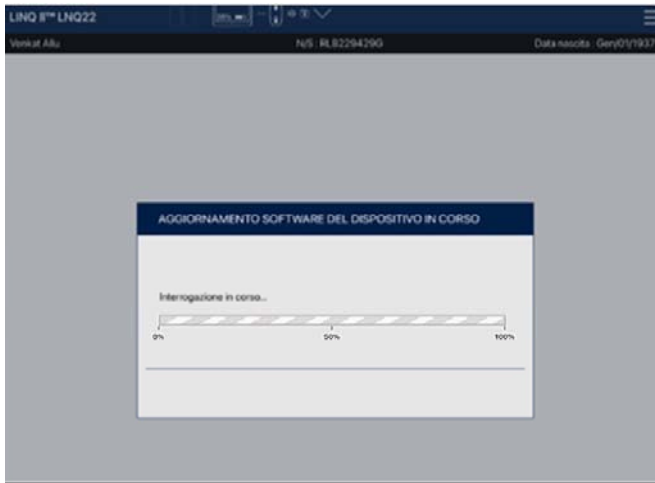
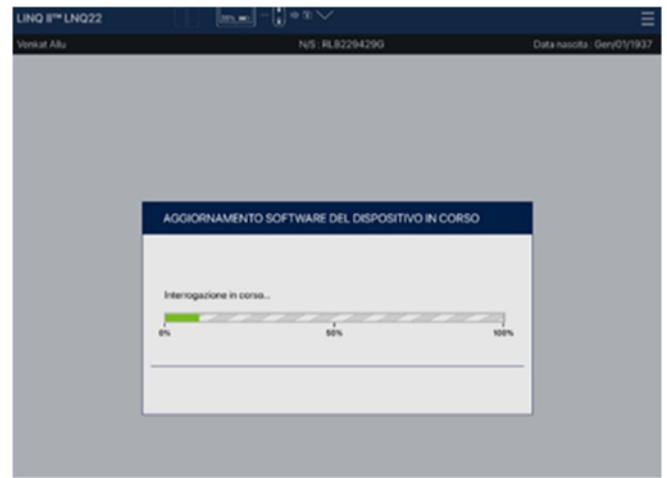
7. Una volta connesso, nell'elenco verrà visualizzato il dispositivo ICM LINQ II disponibile. SELEZIONARE il dispositivo ICM LINQ II dall'elenco e SELEZIONARE "Continua" per eseguire l'associazione.

8. L'aggiornamento software verrà scaricato sul dispositivo ICM LINQ II e la barra di avanzamento indicherà quando l'installazione è completata.

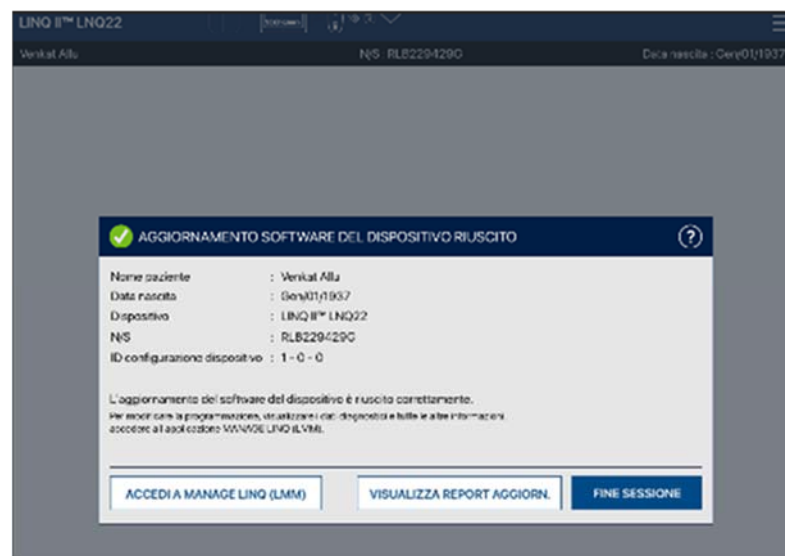
9. Una schermata di conferma verrà visualizzata per indicare che l'aggiornamento software del dispositivo ICM LINQ II è stato effettuato correttamente (vedere l'immagine di seguito riportata).
