Urgente Avviso di Sicurezza

Cobalt™ e Crome™
Defibrillatori impiantabili (ICD) e

defibrillatori impiantabili per la resincronizzazione cardiaca (CRT-D)

Disponibilità aggiornamento software che risolve una possibile anomalia di telemetria SmartSync

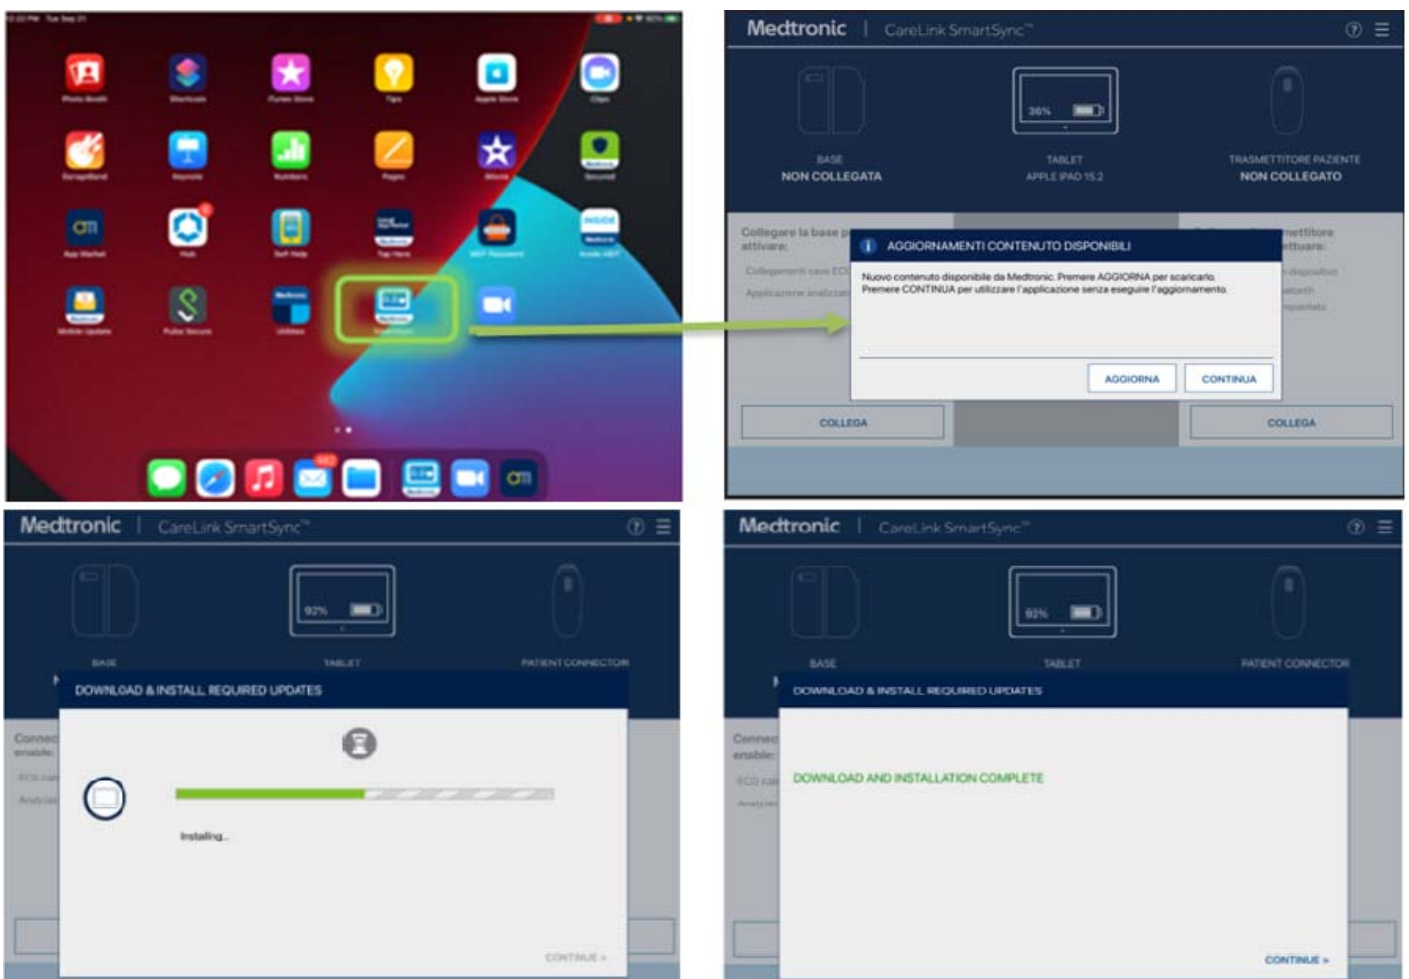
Ogni programmatore tablet può essere aggiornato alla versione più recente disponibile di tutte le applicazioni installate sul tablet stesso semplicemente collegandolo a internet e **verificando automaticamente** la presenza di aggiornamenti software disponibili avviando l'App SmartSync (vedi immagine sotto), oppure **verificando manualmente** se ci siano nuove versioni software disponibili selezionando la schermata "INFO software" e avviando "Verifica aggiornamenti". Se si necessita di assistenza rivolgersi al rappresentante Medtronic di zona o contattare il servizio di assistenza tecnico-applicativa Medtronic DIRECTO (tel. numero verde 800 209020 - fax 02 24138.235 - e-mail: directo.italia@medtronic.com).

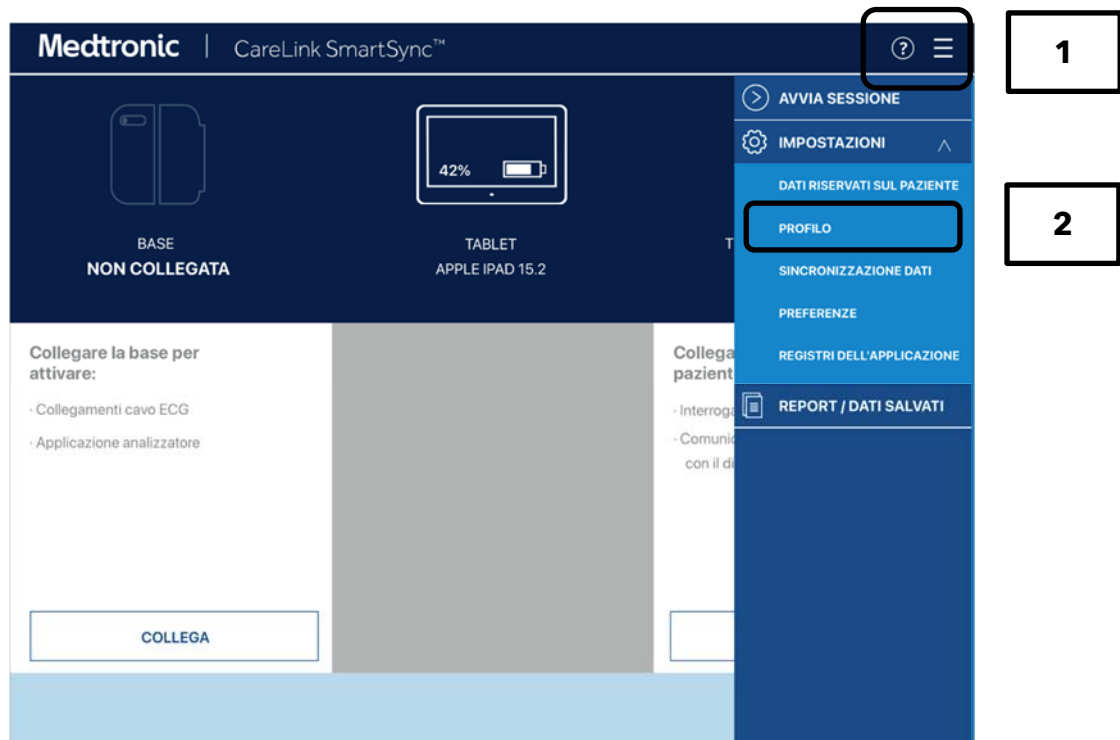
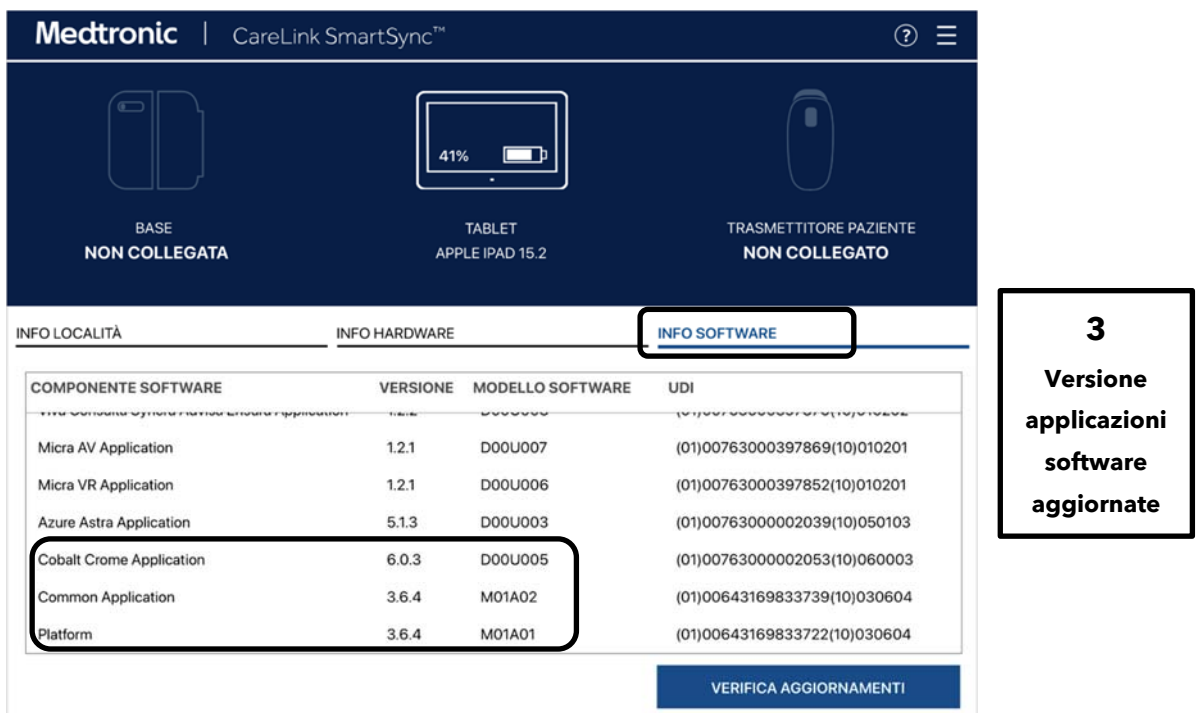
In ogni tablet, si può verificare la versione software dell'applicazione per ciascuna famiglia di dispositivi nel seguente modo:

- 1) Selezionare l'icona "MENU" nell'angolo in alto a destra della App SmartSync [1]
- 2) Selezionare "PROFILO" [2]
- 3) Selezionare il tasto "INFO SOFTWARE" e scorrere attraverso la lista delle "INFO SOFTWARE" [3]

Se l'aggiornamento software relativo a questa comunicazione è già stato installato si vedranno riportate le seguenti versioni:

- Applicazione "Common Application / Platform" versione 3.6.4 (o successive)
- Applicazione "Cobalt/Crome Application" versione 6.0.3 (o successive)
