## **Urgente Avviso di Sicurezza**

### **Applicazione software Vanta™ (App CP) modello A71200 versione v2.0.2455 del programmatore per il medico**

### **Messaggio dell'App CP "Errore imprevisto del dispositivo - Codice di errore: 1502"**

## Aggiornamento software del programmatore tablet per il medico

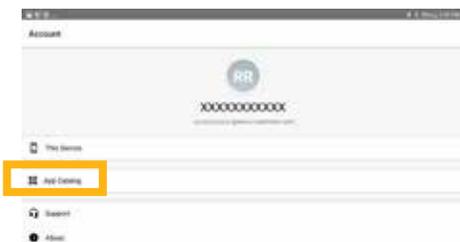
- 1 Selezionare l'app **Hub**. Quindi, selezionare **App Catalog** per visualizzare le app disponibili per l'installazione o l'aggiornamento.

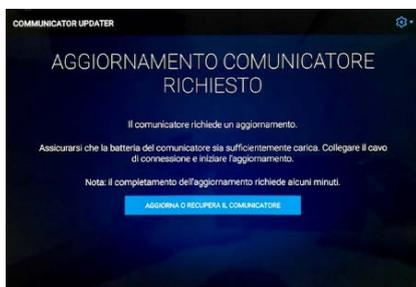
- 1 Rimuovere la cover del tablet e tutti gli accessori che impediscono il collegamento USB del cavo del comunicatore.
- 2 Dopo l'aggiornamento di **Medtronic Comm Manager** in **App Catalog**, aprire l'applicazione **Communicator Updater**.
- 3 Accendere il comunicatore e collegarlo al tablet con il cavo di accoppiamento.
- 4 Selezionare **Aggiorna (o Recupera) il Comunicatore**

- Durante l'aggiornamento del comunicatore, **non disconnettere il comunicatore.**
  - Il completamento dell'aggiornamento richiederà alcuni minuti. Attendere fino alla visualizzazione della schermata **Aggiornamento riuscito.**
- 5 Una volta arrivati alla schermata **Aggiornamento riuscito**, selezionare **Fatto** e procedere all'accoppiamento del comunicatore.

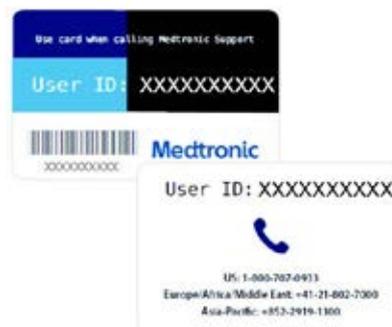
### Carta ID utente

Quando si chiama il servizio di assistenza tecnica Medtronic, utilizzare la carta ID utente fornita con il programmatore tablet per il medico.
