## Avviso Urgente di Sicurezza

### Versione 2.24 del software di programmazione SmartView e pacemakers Reply/Esprit

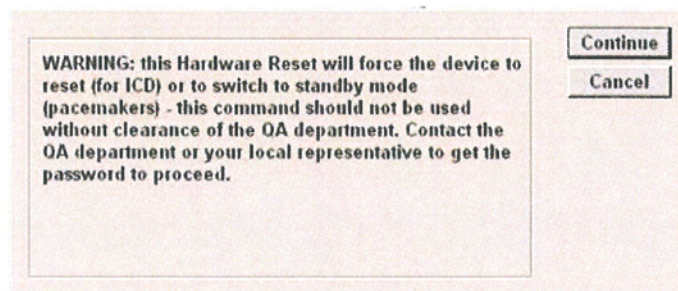
4. Premere "OK". L'applicazione apre la seguente finestra:

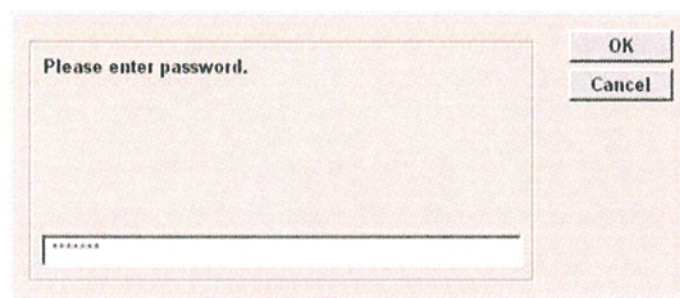
5. Premere “Continua”. Deve essere quindi inserita la password relativa alla versione del software di programmazione installata come da seguente prospetto:

*Nota: la password è sensibile al maiuscolo/minuscolo e le lettere sono maiuscole.  
 Per le lettere: premere il tasto “Shift” contemporaneamente al tasto della lettera necessaria  
 Per i numeri: premere esclusivamente il tasto del numero necessario*

Se la password è inserita esattamente, il reset sarà eseguito ed il software mostrerà il messaggio “Reset eseguito correttamente”. In questo momento il dispositivo è programmato nel modo “Stand by” (modo VVI, 5V, 0,5ms, 70bpm).
