AVVISO URGENTE PER LA SICUREZZA NEL SITO

Rif. interno GE Healthcare: FMI 60947

RIF: Sistemi MRI GE Healthcare Problema versione software.

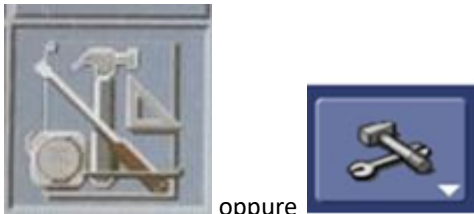
1. Fare clic sull'icona strumenti in alto a sinistra dello schermo

2. Fare clic sul pulsante Service Browser
3. Il browser Desktop MR Service eseguirà l'avvio (può essere necessario 1 minuto per l'avvio)
4. Osservare le Informazioni di Rilascio sulla schermata e confrontare i numeri di build MR Apps e Service Pack, anch'essi presenti sulla schermata, con la tabella sopra riportata nella sezione della presente lettera riguardante il problema di sicurezza.

The screenshot shows the Service Browser interface with a navigation bar at the top containing icons for Error Logs, Diagnostics, Image Quality, Calibration, Configuration, Utilities, Replacement, PM, and Home. The Home icon is highlighted with a red box. Below the navigation bar, there are two main sections: Hospital Information and Release Information. The Release Information section contains several lines of text, with two lines circled in red: "Build number for MrpApps is 11.1_M4_0818.a" and "Build number for ServicePack05 is 11.1_M4_0818.a.PQ". Below these sections, there is a System Health Information section and a System Information section.
