Urgente Avviso di Sicurezza – Ref. MEY-2013-01

Ritiro oXiris Set
- Azione correttiva di sicurezza / Lotto: 13B2803

2013-09-26

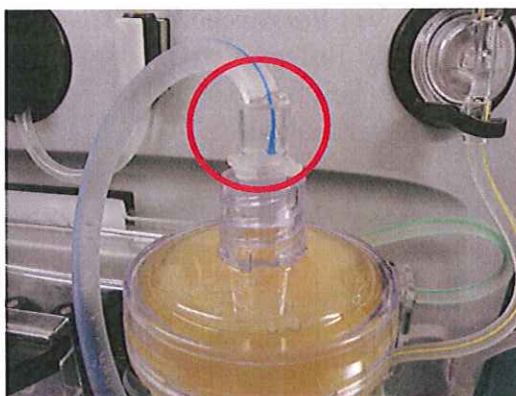
Gambro è venuta a conoscenza di un numero limitato di perdite esterne di fluidi verificatesi con alcuni set oXiris® appartenenti ad uno dei nostri lotti di produzione (lotto numero 13B2803). Le perdite di fluido sono causate da una connessione incompleta tra la linea di ritorno (linea blu, vedi figura sotto) e il connettore sangue venoso del filtro. Il difetto può essere osservato durante il priming del set oXiris, sia attraverso una perdita esterna di fluido di priming o attraverso l'ingresso di piccole bolle d'aria durante la procedura di priming, quando si genera una pressione negativa a livello di questa connessione.

Se si dispone di set oXiris del lotto affetto dal problema, è necessario seguire le istruzioni riportate di seguito. Nel frattempo, se si utilizza un set e si verifica una perdita, è necessario sostituire il set e, nel caso in cui si osserva la fuoriuscita durante il trattamento di un paziente, è necessario restituire il sangue contenuto nel set al paziente, se possibile, in conformità alle Istruzioni d'Uso del set stesso, per evitare in questo modo qualsiasi perdita di sangue per il paziente.

- ❖ Per le eventuali rimanenti unità della serie oXiris® del numero di lotto 13B2803, si prega di rimuoverli dall'inventario e di metterli in quarantena per il successivo ritiro e sostituzione, si prega di non utilizzarli in alcun trattamento.
