AZIONE DI CAMPO CORRETTIVA DI SICUREZZA

DATA: 9 gennaio 2014
OGGETTO: Cotile Exceed
Codice: 131348
Lotto: 3088947

Codice di riferimento Biomet:	HHE2013-010
Descrizione:	Exceed Shell
Codice:	131348
Lotto	3088947

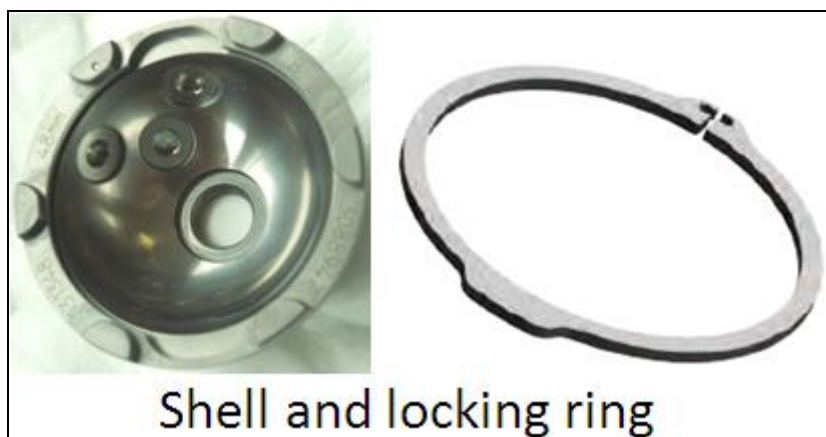
Il cotile acetabolare Exceed è compatibile con una gamma di inserti Biomet in polietilene che vengono bloccati al cotile acetabolare tramite un anello di bloccaggio che è pre assemblato al cotile che viene utilizzato per gli interventi chirurgici di sostituzione dell'anca.

Una indagine ha rivelato che c'è la possibilità che il lotto in questione sia stato fabbricato senza l'anello di fissaggio richiesto.

E' molto probabile che il medico si accorga che l'anello di fissaggio sia mancante prima dell'intervento visto che si dovrebbe sentire un suono a click che evidenzia che il bloccaggio dell'inserto in polietilene con l'anello di fissaggio. Se l'anello di fissaggio è mancante il medico deve rimuovere l'anello stesso da un altro cotile (se disponibile) o rimuovere chirurgicamente l'impianto (se già impiantato) e fresare nuovamente l'acetabolo per adattarlo ad un cotile di dimensione maggiore.

1. Assicurarsi che tutto il personale dell'ospedale sia stato informato e formato riguardo questa possibile mancanza dell'anello di bloccaggi.
2. Per aiutarci in questa azione per favore assicurarsi che gli operatori della sala operatoria siano a conoscenza di questa questione e che tutti gli impianti coinvolti siano stati identificati e tolti dall'uso al più presto possibile.

4. Nel caso individuaste un prodotto con la combinazione codice e lotto indicate è necessario che indichiate la quantità che avete disponibile per il reso, il materiale deve poi essere reso a Biomet UK Ltd o al distributore Biomet locale al più presto possibile,, è importante che compilate il modulo allegato Fax-Back response form e lo restituite a Biomet UK Ltd o al distributore Biomet locale il più presto possibile.
