AVVISO URGENTE PER LA SICUREZZA NEL SITO

Rif. interno GE Healthcare: FMI 12198

RIF: **Advantx, Innova 2000, Innova 2100^{IQ}, Innova 3100, Innova 3100^{IQ}, Innova 4100, Innova 4100^{IQ} Sistemi per l'acquisizione di immagini cardiovascolari con raggi X - Potenziale installazione incompleta dei sostegni del monitor da soffitto.**

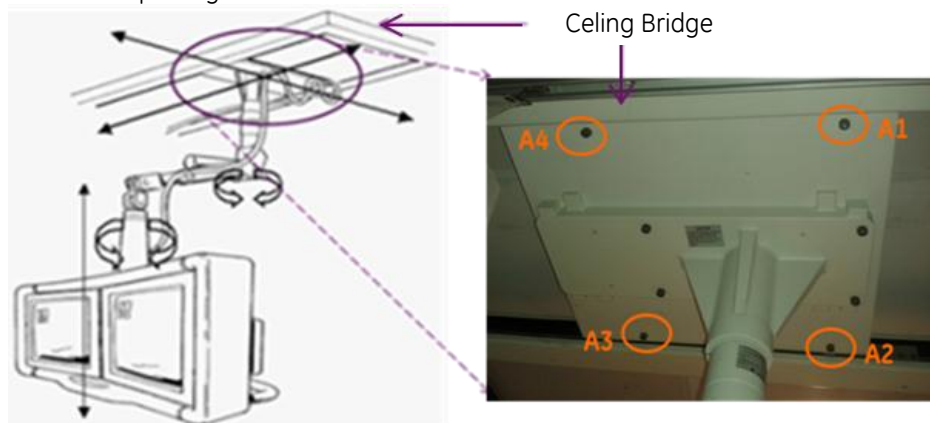
Durante le prove di manutenzione preventiva è stato scoperto che le 4 viti esterne che sorreggono il sostegno del monitor video da soffitto sul carrello non erano presenti sin dall'installazione del sistema. Esiste la possibilità che il sistema non sia stato installato secondo i requisiti di installazione specificati. GE Healthcare non è a conoscenza di nessun caso di caduta del sostegno del monitor da soffitto, ma le viti mancanti possono aumentare il rischio di caduta del sostegno del monitor. Non sono stati riportati casi di lesioni correlati a questo problema.

Controllare visivamente la presenza delle 4 viti (A1, A2, A3 e A4) come mostrato nella figura che segue. Se le viti mancano, contattare immediatamente il rappresentante dell'assistenza GE Healthcare per organizzare la correzione.

GE Healthcare sottoporrà a ispezione tutti i sistemi potenzialmente interessati per verificare che i sostegni dei monitor da soffitto siano installati in modo corretto e riparerà tutti i sistemi che ne hanno bisogno senza alcun costo per l'utente. Per l'ispezione e/o l'implementazione della correzione, un rappresentante dell'assistenza GE Healthcare provvederà a mettersi in contatto con l'utente.
