Pomezia, 11 Marzo 2014

AVVISO DI SICUREZZA URGENTE VOLONTARIO
Componenti Femorali di ginocchio a cerniera rotante S-ROM Noiles con perno

OGGETTO: Avviso di Sicurezza Urgente per Componenti Femorali di ginocchio a cerniera rotante S-ROM Noiles con perno - Codici Prodotto: vedi tabella sottostante.

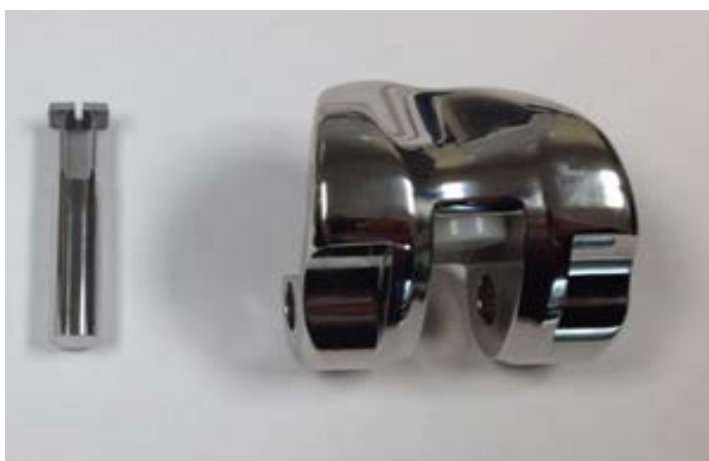
Figura1: Componente Femorale di ginocchio a cerniera rotante S-ROM Noiles con perno

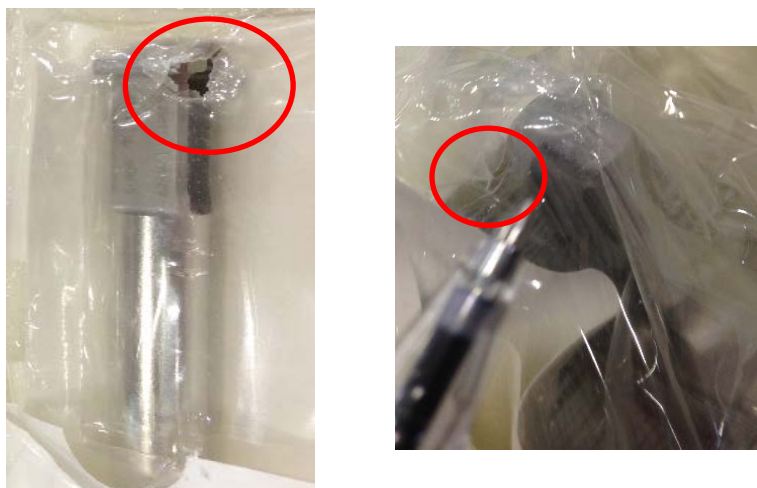
Depuy Synthes ha individuato la possibilità che si creino dei fori all'interno e all'esterno degli involucri flessibili che formano la barriera sterile sia per la componente femorale che per il perno della cerniera. L'imballaggio esterno e la pellicola termoretraibile risultano intatti.

Dal 1999 al 2013, Depuy ha ricevuto 45 segnalazioni relative alla presenza di fori in una o in entrambi gli involucri sterili (Figura 2). Il tasso dei reclami dal 2010 al 2013 è di 0.35%. Si ritiene che questi fori siano conseguenza di ripetute spedizioni del prodotto avvenute nel corso degli anni.

Figura 2: Componente Femorale di ginocchio a cerniera rotante S-ROM Noiles con perno con rotture/fori nelle Confezioni Interne ed Esterne

Per risolvere il problema, è in corso una riprogettazione della confezione. Un'ispezione della confezione dell'impianto permetterà al chirurgo di determinare eventuali danni nella confezione della singola Componente Femorale di ginocchio a cerniera rotante S-ROM Noiles con perno. Gli impianti con un confezionamento intatto possono essere usati come previsto.

Le componenti coinvolte possono essere usate finchè il confezionamento non verrà riprogettato seguendo le seguenti condizioni:

- Per tutti i casi di revisione in cui possono essere usati i dispositivi coinvolti devono essere contattati i Responsabili/Rappresentanti di zona Depuy e gli operatori sanitari/chirurghi devono essere messi a conoscenza del potenziale problema.
- Deve essere verificata la disponibilità di ulteriori impianti aggiuntivi prima dell'operazione chirurgica
- Il confezionamento dei dispositivi coinvolti deve essere ispezionato prima dell'impianto
- Devono essere messi a conoscenza del presente Avviso tutti i reparti e i collaboratori all'interno dell'organizzazione, o le organizzazioni alle quali avete trasferito i dispositivi che sono coinvolti in questa Azione Correttiva di Campo.

- b. Le Istruzioni per l'uso (IFU) (si faccia riferimento all'IFU 0902-00-787 revisione aggiornata D) danno indicazioni esclusivamente sulla risterilizzazione intraoperatoria degli impianti fabbricati in metallo. La componente femorale contiene un subcomponente polietilenico. Pertanto, se vengono individuati fori nelle confezioni che contengono la componente femorale durante l'ispezione pre-impianto, il dispositivo non deve essere utilizzato. Se vengono rilevati fori nella confezione contenente il perno, composto totalmente in metallo, il perno può essere risterilizzato intraoperativamente in accordo alle indicazioni presenti nelle Istruzioni per l'Uso (IFU).
