AVVISO URGENTE DI SICUREZZA RELATIVO AL PRODOTTO – NECESSITÀ DI INTERVENTO

**Sistema di rilascio Edwards Commander, Modelli 9610TF23, 9610TF26 e 9610TF29
Codice: FCA-53**

10 febbraio 2015

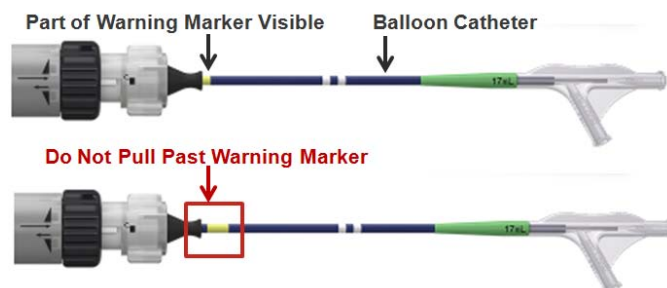
Durante la prima fase dell'allineamento della valvola, sbloccare completamente il blocco del pallone e tirare indietro il catetere a palloncino in linea retta verso il connettore a Y finché non sia visibile una parte del marker giallo di avvertimento. Durante questa manovra è possibile avvertire una qualche resistenza. Non tirare oltre il marker giallo di avvertimento. Se il marker giallo di avvertimento è completamente visibile, reinserire leggermente il catetere a palloncino in modo tale che solo parte del marker giallo di avvertimento resti visibile. Bloccare completamente il blocco del palloncino. Durante l'intera procedura, non piegare né torcere l'estremità prossimale del catetere a palloncino.

Procedere alla regolazione finale di precisione per centrare la valvola fra i markers radiopachi di allineamento della valvola. Se il meccanismo di blocco non si aggancia completamente ed è necessaria un'ulteriore regolazione di precisione, sbloccare completamente il blocco del palloncino e ruotare la ghiera di regolazione fine in senso orario finché parte del marker di avvertimento non sarà visibile, quindi bloccare di nuovo e procedere alla regolazione finale di precisione.
