**Avviso urgente di sicurezza**  
**Riferimento PAE1509**

Abutment Retrieval Instrument Zirconia (strumento per la rimozione dell'abutment in zirconia) CC RP/WP  
Riferimento 37882, lotto specifico 96149

È possibile includere lo strumento in  
Abutment Retrieval Kit, Riferimento 37508, lotti 814929, 815096, 815140 e 855021.

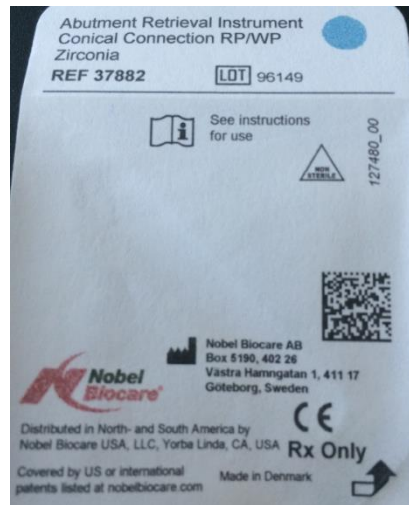
Soluzione 1: lo strumento si trova ancora all'interno della confezione originale

Secondo i nostri archivi Le è stato fornito lo strumento in oggetto, oppure un Abutment Retrieval Kit che lo include. La preghiamo quindi di restituire a Nobel Biocare lo(gli) strumento(i) con riferimento 37882 e con numero di lotto 96149. Riceverà uno strumento sostitutivo.

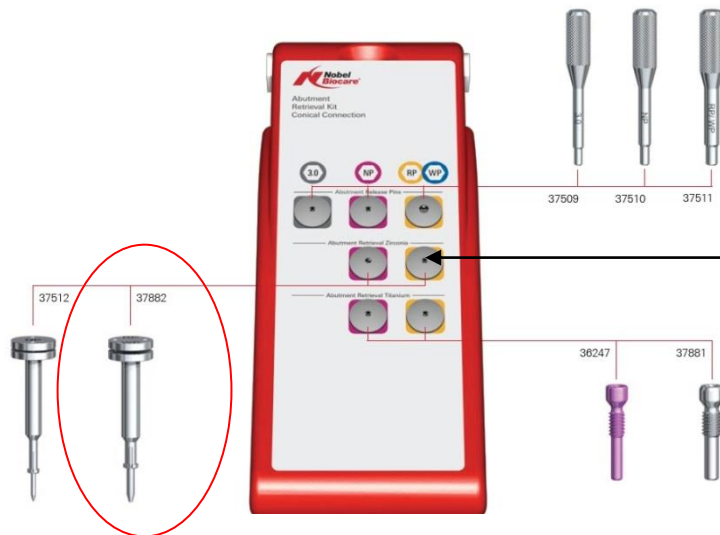
Soluzione 2: lo strumento è già stato messo nel kit di strumenti

Ubicazione dello strumento 37882 in oggetto. Lo strumento è contrassegnato in alto con la scritta „RP“ e „WP“.
