Oggetto: INFORMAZIONE DI SICUREZZA PER APPARECCHIATURE GYROSCAN ACS NT, INTERA 1.5T E ACHIEVA 1.5T DOTATE DI BOBINA SENSE BODY 1.5T.

INFORMAZIONE DI SICUREZZA

Bobina SENSE BODY 1.5T utilizzata con apparecchiature GYROSCAN ACS NT, Intera 1.5T e Achieva 1.5T

Surriscaldamento dei cavi della bobina SENSE BODY 1.5T

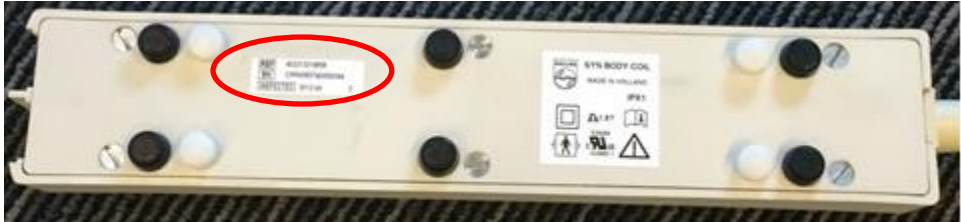
<p>COME IDENTIFICARE I PRODOTTI INTERESSATI (continua)</p>	<p>Il codice di identificazione, composto da 12 cifre, è indicato alla voce “REF”, presente nella sezione posteriore della bobina, come da esempio che segue.</p>
