Urgente – Richiamo di dispositivo medico

Morcellatore di tessuto VersaCut+ di Lumenis (GA-0007500 e GA-0007600)

30 Luglio 2015

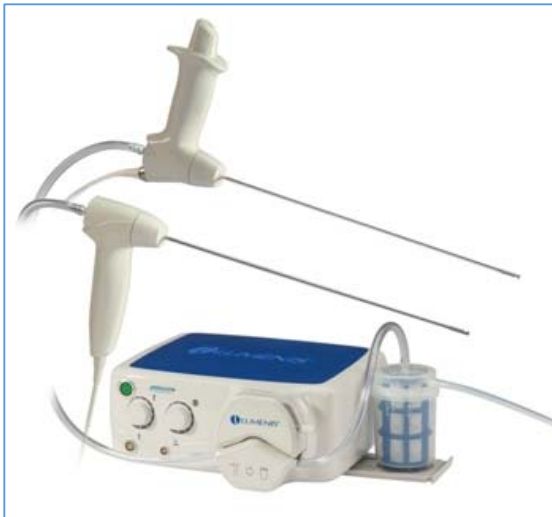
Descrizione del prodotto e destinazione d'uso

tessuto VersaCut+.

Destinazione d'uso: Il sistema di frammentazione tissutale VersaCut + di Lumenis è destinato all'uso, con visualizzazione diretta o endoscopica, per la frammentazione e la rimozione del tessuto sezionato durante procedure pelviscopiche, laparoscopiche percutanee e chirurgiche aperte, quando l'accesso al sito chirurgico è limitato.

I numeri di modello Lumenis interessati sono: GA-0007500 (sistema VersaCut + con manopolo invertito) e GA-0007600 (sistema VersaCut + con manopolo normale). Solo i manopoli del sistema (**SPSA4769200** manopolo invertito, **SPSA4768700** manopolo normale) sono oggetto del presente richiamo.

- 1. Lumenis raccomanda vivamente di cessare immediatamente l'uso del morcellatore di tessuto VersaCut+ mentre porta avanti i suoi accertamenti per indagare sulla causa principale del problema segnalato. Si prega, inoltre, di distruggere il Manuale dell'operatore in Suo possesso.**
