Avviso di sicurezza

Prodotti interessati: sollevatori a soffitto Altair, Roomer S e HeliQ

FSCA 30 giugno 2016

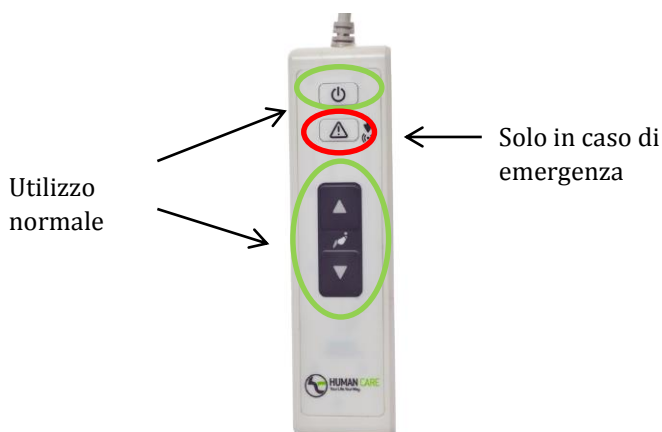
È stato portato alla nostra attenzione che alcuni clienti utilizzano il pulsante di discesa di emergenza per abbassare il sollevatore/bilancino opzionale invece di adoperare il pulsante Giù del telecomando. Come indicato nel manuale utente, il pulsante di discesa di emergenza deve essere utilizzato esclusivamente in situazioni di emergenza e non in condizioni d'uso normale.

Per motivi di sicurezza, la funzione di discesa di emergenza disabilita altre funzioni di sicurezza, ad esempio gli interruttori di fine corsa e l'interruttore del riparo del tendicinghia. Quando si utilizza il pulsante di discesa di emergenza, il sollevatore si abbassa più rapidamente, e questo può risultare disagiata per il paziente. Sussiste, inoltre, il rischio che il rullo della cinghia all'interno del sollevatore ruoti in direzione opposta, eventualmente danneggiando il prodotto.

Sono stati segnalati incidenti in cui la funzione di discesa di emergenza si è rotta dopo un periodo prolungato di uso scorretto, causando un movimento incessante della cinghia con ritrazione completa della stessa e danno permanente al dispositivo di sollevamento. Se ciò si verificasse mentre un paziente è fissato al sollevatore, utilizzare sempre l'interruttore di emergenza.

Per prolungare la durata del prodotto e favorire il comfort del paziente, il pulsante di discesa di emergenza non deve mai essere utilizzato se non in situazioni di reale emergenza.

- Verificare che il personale sia correttamente addestrato e comprenda come utilizzare il telecomando.
- Accertare che il personale comprenda le possibili conseguenze dell'uso sistematico e quotidiano della funzione di discesa di emergenza.
- Confermare la ricezione e comprensione del presente documento sottoscrivendolo e inviandolo a Human Care.
