Oggetto: INFORMAZIONE DI SICUREZZA PER CAVI DI SINCRONIZZAZIONE, MODELLI M1783A e M5526A, E CAVI ECG, MODELLO 989803195641.

INFORMAZIONE DI SICUREZZA

Cavi di sincronizzazione Philips modelli M1783A e M5526A e cavi ECG, modello 989803195641

Il verificarsi di un'interferenza elettrica potrebbe comportare un rischio per i pazienti.

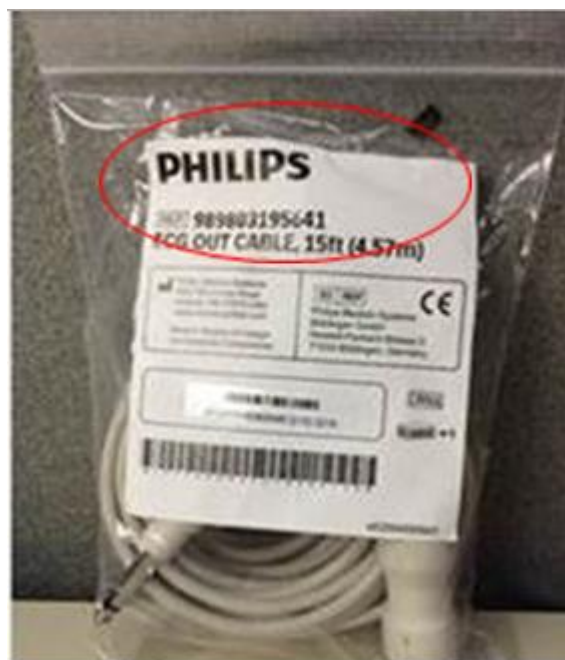
I cavi esterni di sincronizzazione, modelli M1783A e M5526A, e i cavi ECG, modello 989803195641, sono interessati dal problema descritto.

Il numero del modello è riportato all'esterno del cavo, nella parte prossima all'attacco, come mostrato nell'immagine che segue:

AZIONI DA INTRAPRENDERE DA PARTE DEL CLIENTE/ OPERATORE	<p>Siete pregati di sospendere l'utilizzo dei cavi di sincronizzazione e dei cavi ECG interessati dalla presente azione correttiva e di distruggerli/smaltirli. A conferma di aver ottemperato a quanto indicato, siete pregati di compilare in ogni sua parte e restituire il Modulo Risposta Cliente in allegato, secondo le indicazioni fornite. Vi invitiamo a conservare una copia del Modulo Risposta Cliente.</p> <p>Siete pregati inoltre di seguire le Istruzioni per l'Uso che descrivono l'impostazione consigliata per eseguire la cardioversione sincronizzata con i monitor/defibrillatori HeartStart XL+ e MRx.</p> <p>I cavi ECG possono essere scollegati dal monitor al posto letto ed essere collegati al monitor/defibrillatore prima che venga erogata la terapia; questa è la sorgente preferibile per un'onda ECG ai fini della sincronizzazione.</p>
AZIONI PIANIFICATE DA PHILIPS	<p>Con la presente Philips informa che i cavi indicati nella sezione "Prodotti Interessati" non sono più disponibili o supportati per l'utilizzo sui monitor/defibrillatori HeartStart XL, XL+ e MRx.</p> <p>Philips contatterà i clienti che non restituiranno il Modulo Risposta Clienti.</p>
