## **Informazioni sulla Sicurezza del Sito di Emergenza**

**Nome commerciale/Modello: Dispositivo Dentale Portatile/DU893**

**Identificatore FSCA: BfArM-Fallnummer: 10805/17**

**Tipo di azione: Inviare gli accessori ai distributori**

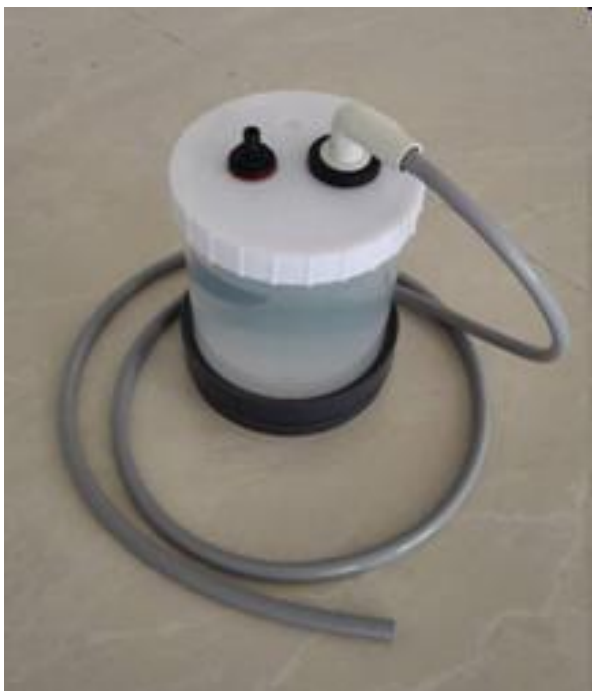
Aggiungere un set di bottiglia di raccolta dei rifiuti anti-aspirazione per i clienti, come mostrato di seguito:

L'attuale contromisure di comunicazione con i clienti:

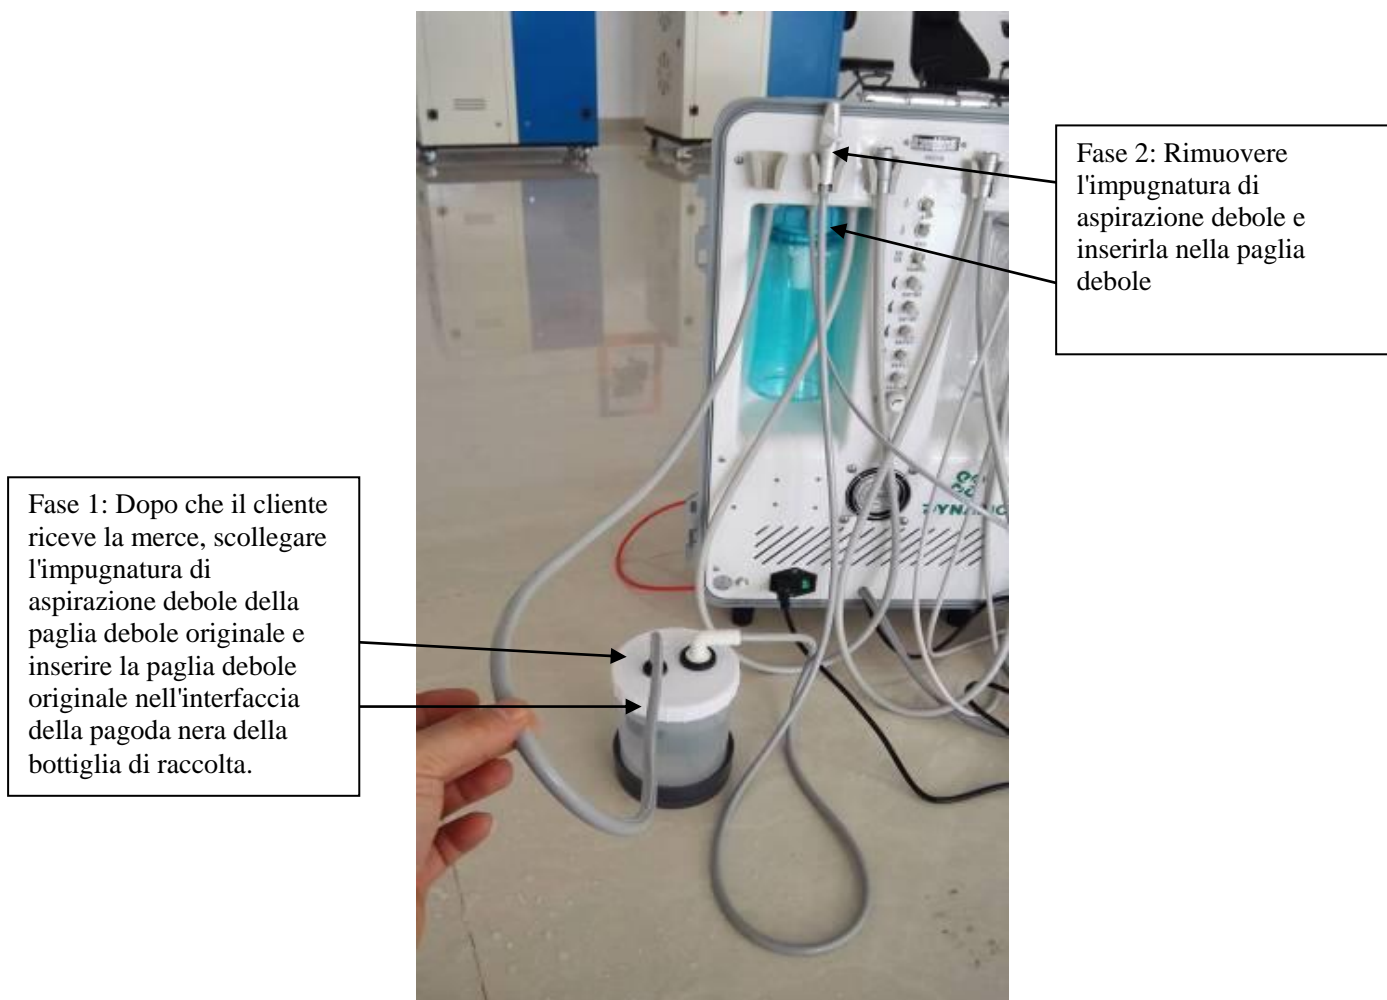
È possibile eliminare questo problema mediante la modifica in conformità con la seguente illustrazione.

1. Notificare questo avviso a tutte le persone responsabili dell'ospedale o della clinica in cui è stata acquistata la macchina DU893 dalla vostra azienda.
2. Avvisare gli utenti che quando si usa DU893, se le acque reflue raccolte nella bottiglia dei rifiuti raggiungono la metà della capacità, versare l'acqua di scarico in tempo e poi rimettere a posto la bottiglia di raccolta dei rifiuti e continuare a usarla.
3. In caso di feedback da parte del cliente in merito ai suddetti problemi, vi preghiamo di farcelo sapere e vi invieremo tempestivamente un set ulteriore della bottiglie da utilizzare con il DU893 esistente.
4. Fare riferimento all'allegato per la procedura di sostituzione del dettaglio della nuova bottiglia di raccolta dei rifiuti.
