13 febbraio 2018

Avviso di sicurezza

Illumina ha di recente confermato la presenza di provette di reagente Resynthesis Mix parzialmente riempite o vuote nella cartuccia di reagenti MiSeqDx[®] del saggio MiSeqDx Cystic Fibrosis (CF) Clinical Sequencing. Questa cartuccia viene utilizzata nel saggio MiSeqDx CF Clinical Sequencing e nel saggio MiSeqDx CF 139-Variant. La presente notifica Le è stata inviata perché ci risulta che Lei ha ricevuto uno o più kit che potrebbero appartenere a un lotto interessato (Tabella 1). La presente notifica indica i lotti di prodotti interessati, il riepilogo del problema, le azioni da parte di Illumina e le azioni richieste da parte del cliente.

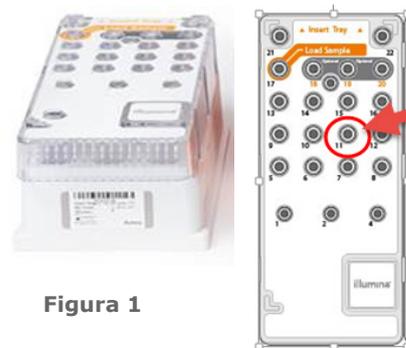
Figura 1

La cartuccia di reagenti MiSeqDx (Figura 1) è una cartuccia monouso contenente i reagenti per la generazione dei cluster e per il sequenziamento da utilizzare con lo strumento MiSeqDx. La cartuccia comprende 18 provette di reagenti sigillate da 4 ml e altri tre serbatoi con provette sigillate. Nel lotto di kit A100516, un limitato numero di provette di reagente Resynthesis Mix da 4 ml, nella posizione n. 11 della cartuccia di reagenti MiSeqDx, sono parzialmente riempite o vuote. Potrebbero essere interessati altri reagenti riempiti dalla medesima attrezzatura di produzione per il riempimento delle stesse.

L'utilizzo di una provetta parzialmente riempita o vuota durante il sequenziamento, potrebbe provocare il fallimento della corsa o di un sottogruppo di campioni e non fornire alcun risultato. Di conseguenza potrebbe essere necessario ripetere il test. Questo provocherebbe un ritardo nell'ottenere i risultati.

Ad oggi, non sono stati riportati aventi avversi associati a provette parzialmente riempite o vuote. Ad oggi, è stata riscontrata solo la posizione n. 11 (RMF) parzialmente riempita; quindi, in base alla nostra ispezione, il tasso di fallimento previsto per la cartuccia è del 3,40%. In base all'ispezione dell'inventario delle provette delle cartucce, Illumina stima un tasso di incidenza complessivo di provette parzialmente riempite dello 0,56%. Nell'inventario non sono presenti provette vuote.

Illumina ha identificato la causa delle provette parzialmente riempite o vuote ed è dovuta all'operazione di erogazione del reagente. Il prodotto potenzialmente interessato è stato trattenuto da Illumina e, prima di ulteriore elaborazione, il prodotto verrà ispezionato visivamente. Questo problema verrà corretto prima di proseguire con le operazioni. Le autorità competenti sono state notificate in relazione a questo problema.

- 1) Smettere di utilizzare i numeri di kit e di lotti elencati nella **Tabella 1**.
 - a. Distruggere i kit non utilizzati appartenenti ai lotti in questione ed eliminare tutti i componenti dei reagenti. Alcuni componenti di questo saggio contengono composti chimici potenzialmente pericolosi. Per maggiori informazioni, faccia riferimento alla sezione Reagenti e alla sezione Avvertenze e precauzioni dell'Inserto della confezione del kit del saggio MiSeqDx Cystic Fibrosis 139-Variant (documento n.15038347). Eliminare i reagenti del kit in base alle leggi e alle regolamentazioni locali, regionali e nazionali.
