# ZIMMER BIOMET

**Oggetto:** **AVVISO URGENTE RELATIVO ALLA SICUREZZA SUL CAMPO DI DISPOSITIVI MEDICI (RICHIAMO)**

**Riferimento:** **FA 2018-03 (ZFA2018-17)**

**Prodotto interessato:** Sgorbie osteotomi Charcot (strumenti per traumatologia e chirurgia del piede e della caviglia)

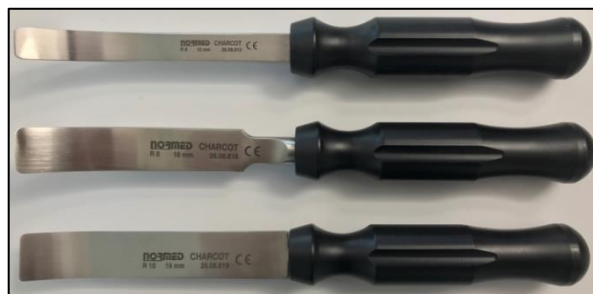
Figura 1: Esempi di sgorbie interessate

Una recente indagine successiva a reclami ha rivelato la presenza di un canale inaspettato nell'interfaccia tra il manico e la sgorbia in metallo. In via precauzionale, è stato deciso di richiamare tutti i prodotti ancora presenti sul mercato. Sono disponibili sgorbie alternative da utilizzare negli interventi chirurgici.

1. Leggere attentamente la presente notifica e prendere conoscenza di quanto comunicato.
2. Fornire ai rappresentanti di vendita di Zimmer Biomet la necessaria assistenza alla messa in quarantena immediata di tutti gli strumenti interessati.
3. Il rappresentante Zimmer Biomet ritirerà gli strumenti in questione dalla struttura interessata.
4. Compilare l'Allegato 1 – Certificato di conferma.
  - a. Restituire una copia digitale via mail all'indirizzo [fieldaction.italy@zimmerbiomet.com](mailto:fieldaction.italy@zimmerbiomet.com) o via fax al numero 02 51626240.
  - b. Conservare una copia del Certificato di conferma negli archivi delle azioni sul campo ai fini di una eventuale verifica di conformità della documentazione.
5. Qualora dopo aver letto il presente avviso desideriate porre ulteriori domande o abbiate dubbi, contattate il rappresentante Zimmer Biomet.
