Oggetto: **AVVISO URGENTE RELATIVO ALLA SICUREZZA SUL CAMPO DI DISPOSITIVI MEDICI – RICHIAMO**

Riferimento: **ZFA2018-24**

Prodotto interessato: Raspa GTS OHST e Raspa GTS - misura 7

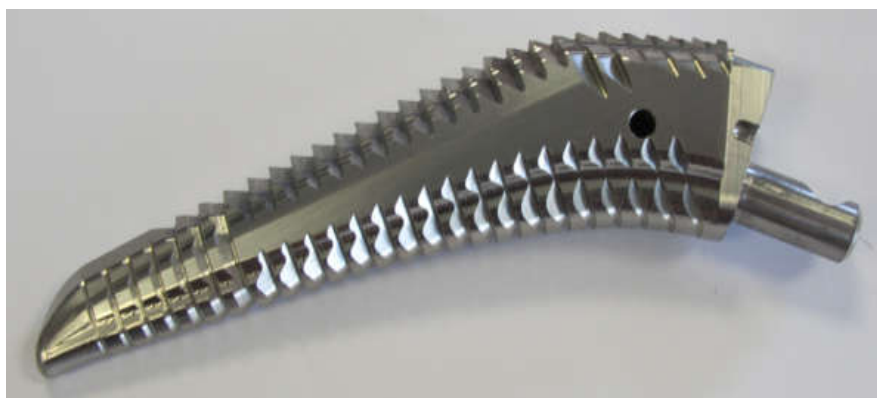
Vista della Raspa GTS

Indagini interne hanno evidenziato che le scanalature sulla Raspa GTS non sono allineate con lo stelo d'anca GTS. Dopo la preparazione del canale femorale, in alcuni casi potrebbe quindi verificarsi che lo stelo +7 venga a trovarsi in una posizione fino a 4,5 mm al di sotto di quella in cui era stata inserita la raspa +7.

1. Leggere attentamente la presente notifica e accertarsi che il personale interessato sia a conoscenza del relativo contenuto.
2. Se la struttura ospedaliera ha a disposizione dei prodotti interessati, fornire ai rappresentanti di vendita di Zimmer Biomet la necessaria assistenza alla messa in quarantena di tutti i prodotti interessati. Il rappresentante Zimmer Biomet collaborerà al ritiro del prodotto in questione dalla struttura interessata.
