Informazione urgente sulla sicurezza

Sostituzione in via preventiva dei motori di lettini di vecchia fabbricazione

Riguardante: Lettini per terapia THERA della società FREI AG

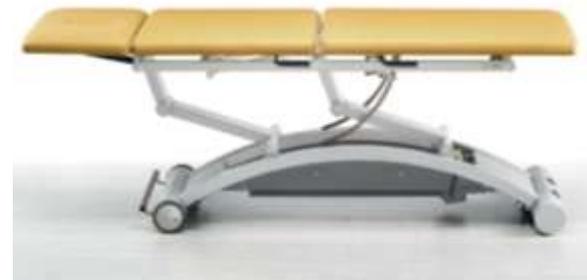
In casi rari è possibile che il motore di regolazione di lettini elettrici, la cui fabbricazione risale a più di 10 anni fa, si guasti e faccia collassare il lettino. Di conseguenza, sussiste un notevole pericolo sia per il paziente che per il terapeuta. Le cause di questo possibile guasto sono imputabili a:

- carico permanente del motore
- usura naturale dovuta ai movimenti di regolazione (numero di cicli)
- deterioramento dei componenti in plastica

Rumorosità insolita del motore, minore comfort durante i movimenti ed eventualmente velocità di regolazione più lenta possono essere segni premonitori del danno imminente. In tal caso bloccare immediatamente il lettino finché non sarà sottoposto a idonea riparazione.

Controllare l'anno di fabbricazione dei motori di regolazione dei lettini per terapia. I motori di 10 anni o più vecchi dovranno essere sostituiti in via preventiva. L'età del motore è riportata sulla targhetta dati del motore o sul lettino per terapia.

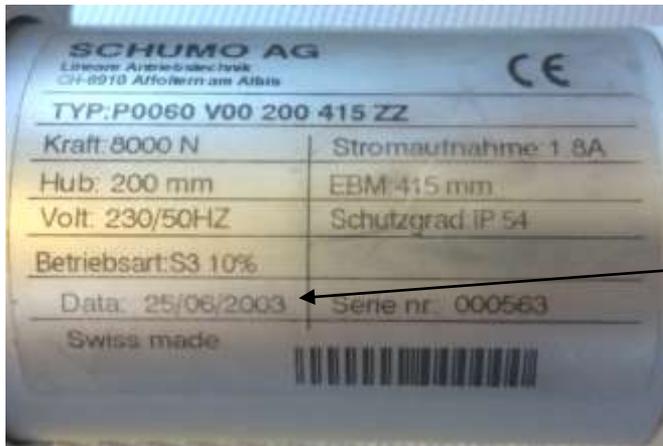
Esempio della targhetta dati di un motore:

Anno di fabbricazione
