Urgente !
Avviso di Sicurezza (FSN)

Numero FSCA: FSCA-2019-05-06

Titolo FSCA: Potenziali perdite dal connettore di ingresso del sangue del QUADROX-i Neonatale

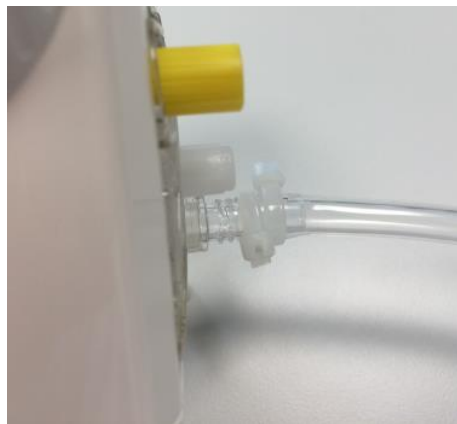
Se si desidera ridurre la porta di ingresso del sangue a 3/16", si consiglia di collegare il tubo da 1/4" all'ingresso dell'ossigenatore neonatale QUADROX-i, utilizzando un riduttore 1/4" x 3/16". Due fascette vanno posizionate sui collegamenti con le teste delle fascette orientate a 180 gradi, come mostrato di seguito.

Maquet Cardiopulmonary GmbH raccomanda perciò di non utilizzare l'adattatore sul connettore di ingresso del sangue dell'ossigenatore neonatale QUADROX-i. Si raccomanda anche di restituire a Maquet Cardiopulmonary GmbH ogni circuito customizzato dotato di riduttore a vite pre-connesso al connettore di ingresso del sangue. Se l'utilizzo dei prodotti è necessario per ragioni mediche, vi preghiamo di rimuovere il riduttore a vite pre-connesso al connettore di ingresso del sangue del circuito customizzato e di seguire le istruzioni che seguono per una soluzione alternativa di riduzione della sezione del tubo.

L'utilizzo del dispositivo senza il riduttore a vite o con un metodo alternativo di riduzione dei tubi (vedi sotto) consente agli operatori di impostare e azionare in sicurezza il bypass cardiopolmonare senza la potenziale necessità di sostituire il dispositivo in caso di perdite. La raccomandazione di Maquet Cardiopulmonary GmbH supera i rischi associati all'uso del dispositivo con il riduttore a vite.
