Identificativo FSN: FSN 2019-05-22 AS/SK

Luogo, Data: Milano, 23/05/2019

**Avviso di Sicurezza (Field Safety Notice), relativo al dispositivo medico:**  
**Connection Lead SP (12V)**  
**per Infusomat Space, Infusomat Space P e Perfusor Space**

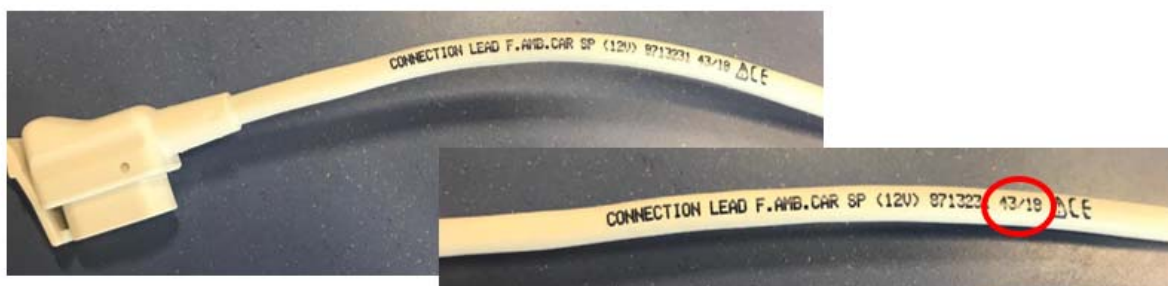
I cavi di connessione interessati sono stati prodotti dal fornitore nel periodo tra febbraio 2019 e maggio 2019. La data di produzione è indicata con settimana e anno (WW/YY), ed è specificata nella parte terminale del cavo di connessione alla pompa (vedere figura 2).

I cavi di connessione coinvolti sono stati prodotti nei lotti che vanno **da CW 07/19 a CW 16/19**.

*Figura 2 indicazione della data di produzione*

- Siete raccomandati di verificare la funzionalità dei cavi di connessione prima del loro utilizzo (osservando il LED). Se il cavo è danneggiato, non utilizzatelo.

- Per la sostituzione dei cavi di connessione interessati, si prega di contattare il rappresentante di vendita locale per avere ulteriori informazioni sulla disponibilità.
