Oggetto: INFORMAZIONE DI SICUREZZA PER APPARECCHIATURE GAMMA CAMERA DELLA FAMIGLIA FORTE.

INFORMAZIONE DI SICUREZZA

Forte, Forte JETStream, Forte JETStream AZ, Forte JETStream AZ upgrade, Forte JETStream upgrade, Diamond Select Forte, Diamond Select Forte JETStream

Movimento senza ostacoli del detettore sulle apparecchiature gamma camera della famiglia Forte

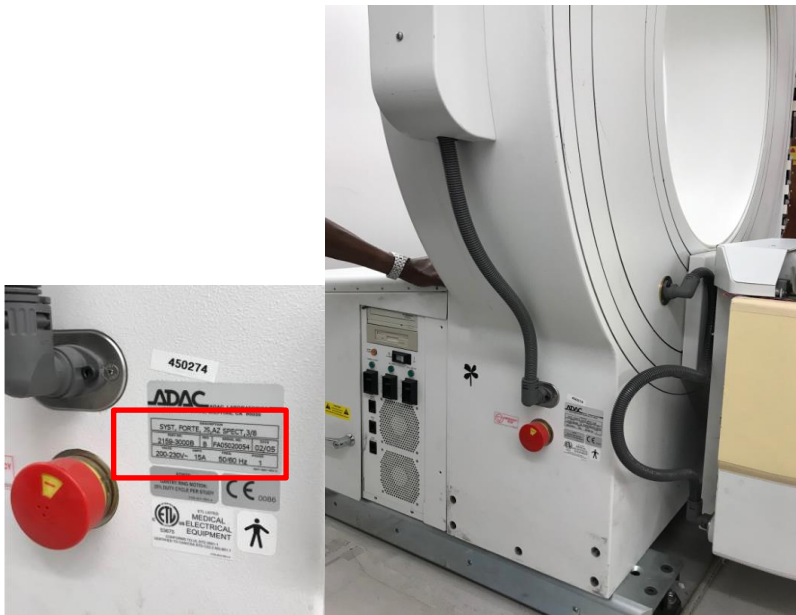
| <p>COME IDENTIFICARE I PRODOTTI INTERESSATI</p> | <p>Il tipo di prodotto può essere identificato verificando il nome dell'apparecchiatura sull'etichetta del sistema. A titolo di esempio, si prega di fare riferimento alle immagini sottostanti:</p> |
