Avviso di sicurezza
Rif.: 10/31/2019-002-R

Avviso urgente di sicurezza **CapsoCam Plus (SV-3)**

Avviso urgente di sicurezza
Rischio legato al sistema di endoscopia capsulare
CapsoCam Plus (SV-3) segnalato dall'avviso di
sicurezza

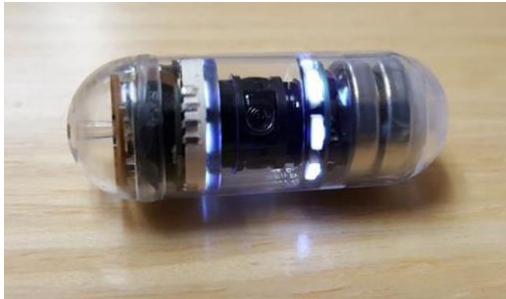
1. Informazioni sui dispositivi interessati*	
1.	<p>1. Tipo/i di dispositivo*</p> <p><i>CapsoCam Plus (SV-3) è una video capsula ingeribile monouso che acquisisce e memorizza le immagini video grazie a una memoria interna, mentre si muove lungo il tratto gastrointestinale, spinta dalla naturale peristalsi. Il paziente recupera la capsula usando il kit di recupero in dotazione e la restituisce al medico che scarica e rivede le immagini al computer. La capsula viene di norma eliminata entro 3-30 ore dall'ingestione.</i></p>
