Misura di sicurezza sul campo (FSCA) Fields Safety Corrective Action
pulla StretchLift, Artikel-Nr. 8266001

pulla StretchLift, Articolo no. 8266001

**Avviso di sicurezza sul campo (FSN)
(Avviso di sicurezza)
Pulla StretchLift – Retrofitting**

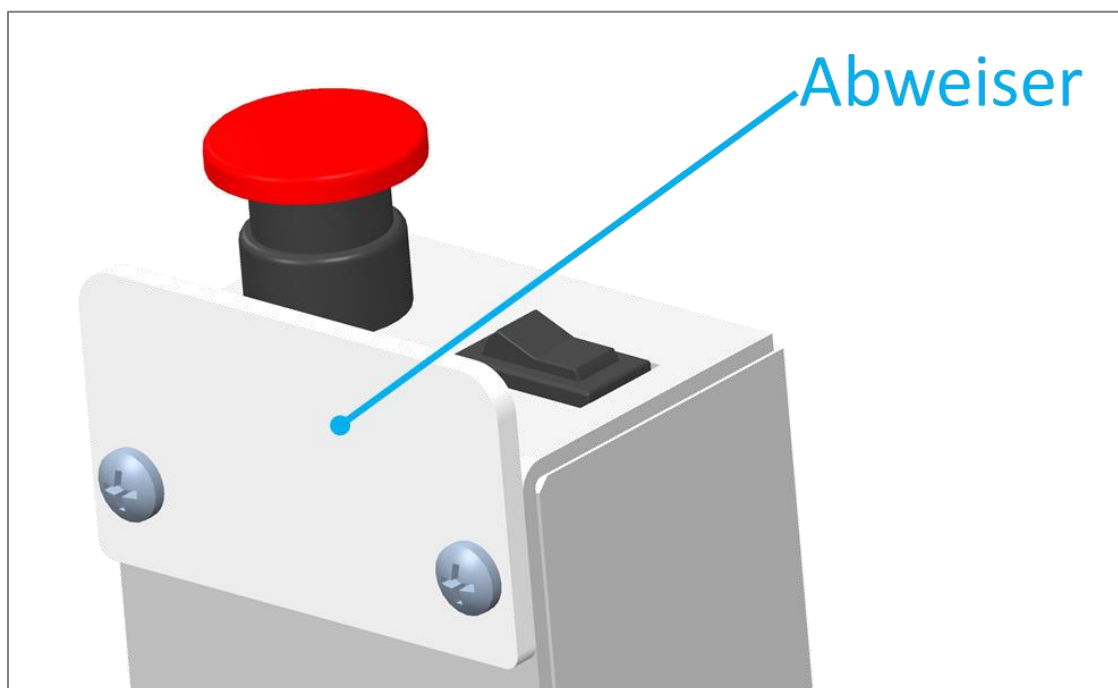
Attaccare un deflettore (Abweiser),
Articolo no. 8101617

Collegamento di un deflettore.

Allo stesso tempo, ti invieremo il numero corrispondente di deflettori con viti, che potrai quindi attaccare ai dispositivi. Per confermare il retrofit, utilizzare anche l'appendice allegata.
