URGENTE – FIELD SAFETY NOTICE

Sollevapazienti Minstrel con bilancia

Data:	11 dicembre 2020
Problematica di prodotto:	Rischio distacco della barra di sollevamento
Prodotti coinvolti:	Minstrel con bilancia prodotti da settembre 2016 a novembre 2020
N. serial number:	Allegato Modulo Risposta Cliente
Soluzione:	Temporanea rimozione della bilancia e modifica del prodotto
Field Safety Notice:	FSN-POZ-002-2020
Pagine:	2 + Modulo Risposta Cliente

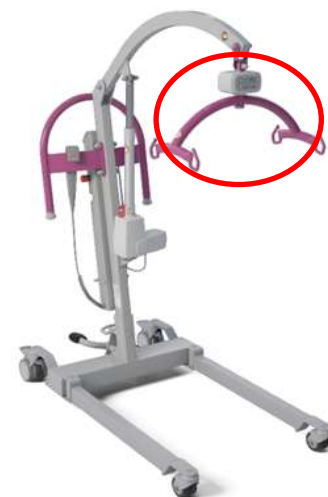
È stato riscontrato che alcuni sollevapazienti potrebbero potenzialmente avere un difetto di fabbricazione nella componente della barra di sollevamento che, in un numero molto limitato di casi, ha causato il distacco della barra.

Immagine della bilancia

Poiché non è possibile determinare per voi quali barre di sollevamento siano difettose attraverso una ispezione visiva, si consiglia di ritirare immediatamente il dispositivo dall'utilizzo fino a quando non verrà eseguito l'intervento di un incaricato Arjo. Arjo rimuoverà temporaneamente la bilancia

dalla barra di sollevamento per eliminare qualsiasi rischio di distacco. Questa azione consentirà di continuare ad utilizzare il sollevapazienti in sicurezza. Non appena sarà disponibile una soluzione definitiva, vi contatteremo ed organizzeremo una visita successiva per ripristinare la bilancia e completare l'azione correttiva.
