AVVISO URGENTE PER LA SICUREZZA NEL SITO

Rif. GE Healthcare N. 60982

RE: **Sagittal VIBRANT con fattore NoSlabWrap superiore a 1.0. SIGNA Premier, SIGNA Pioneer, SIGNA Architect, Discovery MR750w 3.0T, Discovery MR750 3.0T, SIGNA Voyager, Optima MR450w 1.5T, SIGNA Artist, SIGNA Creator, SIGNA Explorer, 1.5T Signa HDxt (HD29)**

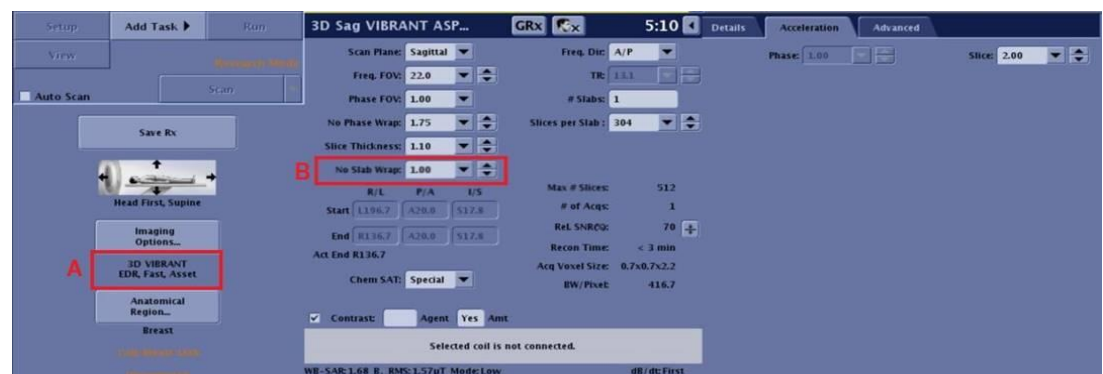
Figura 1 - Interfaccia utente indicante A) Opzioni di imaging per la selezione di 3D VIBRANT con ASSET e B) posizione del fattore No Slab Wrap

- 1.) Accertarsi che gli utenti che prescrivono l'applicazione Sagittal VIBRANT con ASSET verifichino che il **fattore NoSlabWrap sia impostato su 1.0**. (Vedere la Figura 1 per un riferimento alla posizione dell'impostazione del fattore 3D Sag VIBRANT No Slab Wrap)
