Urgent Field Safety Notice (Comunicazione di sicurezza urgente)

Abbott Molecular Diagnostics

Alinity m System

Prodotto: IRU (Integrated Reaction Unit)

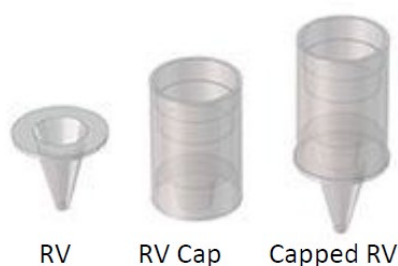
Abbott ha ricevuto reclami relativi al distacco delle Reaction Vessel (RV – cartucce di reazione) Alinity m dal tappo delle RV durante il trasporto da parte del robot del braccio di aspirazione. I clienti hanno riferito di aver trovato RV sul piano dello strumento e Abbott ha riscontrato una maggiore frequenza di errori 1998 ("La valutazione del segnale fluorescente non ha soddisfatto i criteri previsti. Nel segnale di riferimento è stato rilevato eccessivo rumore.") associata a questo problema.

La caduta delle cartucce di reazione è stata riscontrata dopo che il robot del braccio di aspirazione cerca di afferrare il tappo della cartuccia di reazione oppure durante il trasporto da parte del robot del braccio di aspirazione dall'unità di estrazione a quella di amplificazione e rilevazione. Fare riferimento alle immagini della cartuccia di reazione (RV), del tappo della cartuccia di reazione (RV Cap) e alla cartuccia di reazione con tappo (Capped RV) nella seguente Figura 1.

Figura 1. Estratto del Manuale d'impiego Alinity m, G9-5426R10, raffigurante la cartuccia di reazione, il tappo della cartuccia di reazione, la cartuccia di reazione con il tappo della cartuccia di reazione (assemblati).

Sospendere l'uso ed eliminare le rimanenti giacenze di IRU con numeri di lotto 766233, 770433, 771200, 771201 e 773642. Contattare il responsabile locale Abbott Molecular per concordare la sostituzione.

Se all'interno dello strumento vengono trovate cartucce di reazione senza tappo e vengono riscontrati errori 1998 associati, contattare un responsabile Abbott per ispezionare lo strumento. I risultati generati tra la comparsa degli errori 1998 associati e l'identificazione di cartucce di reazione senza tappo all'interno dello strumento devono essere considerati presunti. Valutare se ripetere le analisi dei campioni che hanno prodotto risultati positivi durante questo periodo di tempo.
