12 maggio 2022

URGENTE: AVVISO DI SICUREZZA - MDS-22-4419

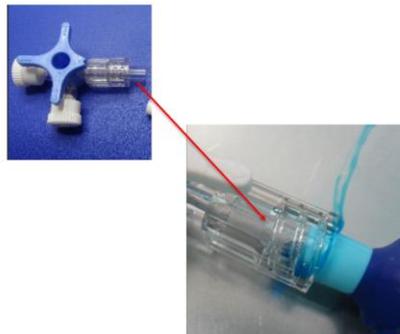
Figura 1: Possibile sito della perdita dal connettore Luer lock
