12 Settembre 2022

AVVISO DI SICUREZZA
Per i partner distributori di
HAMILTON-G5/S1/GALILEO/RAPHAEL

Sensore Ossigeno Teledyne R-22A al posto di R-22MED

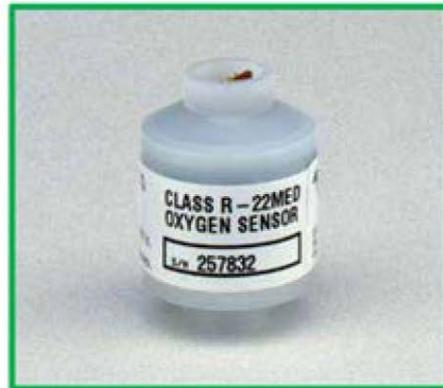
**Corretto**

Sia l'etichetta sulla busta che l'etichetta sul prodotto riportano la classe R-22A anziché R-22MED. Inoltre, l'etichetta sul prodotto stesso è gialla anziché bianca.

I sensori ossigeno etichettati come R-22A in magazzino o attualmente in uso su un ventilatore HAMILTON-G5/S1/GALILEO/RAPHAEL devono essere sostituiti con un articolo R-22MED. Il sensore R-22A deve essere restituito dal partner distributore a Hamilton Medical AG secondo le istruzioni riportate di seguito.

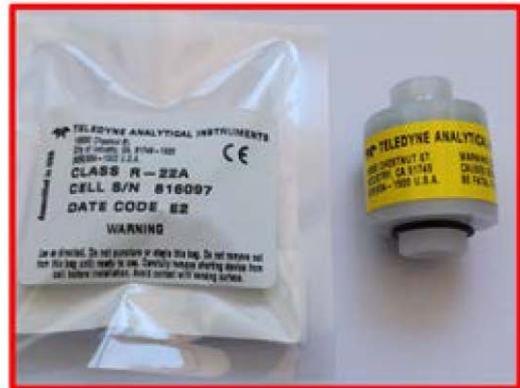
**Da restituire*****C'è un rischio per il paziente o per l'utente?***

Hamilton Medical AG è venuta a conoscenza del fatto che in un lotto è stato consegnato ai clienti il sensore ossigeno Teledyne R-22A invece del sensore ossigeno Teledyne R-22MED. Il sensore ossigeno Teledyne R-22A è un sensore ossigeno non sviluppato per uso medico. Ulteriori dettagli sono riportati a pagina 2 del presente documento.

- Vi preghiamo di firmare il documento allegato per confermare di aver ricevuto l'FSN (Avviso di Sicurezza) e di averlo inoltrato ai vostri clienti finali.
- Organizzare la sostituzione del sensore ossigeno con i clienti finali, se applicabile.
- Inviare immediatamente tutti i sensori ossigeno interessati all'assistenza tecnica di Hamilton Medical AG. Riceverete un sensore ossigeno corretto in sostituzione. I singoli RGA sono stati registrati per la sostituzione del sensore.
