AVVISO DI SICUREZZA URGENTE

Microscopi operatori: M530 OHX, PROvido, Proveo 8
Identificatore FSCA: CAPA-LIS-MD-22-001
Sostituzione dell'unità di alimentazione

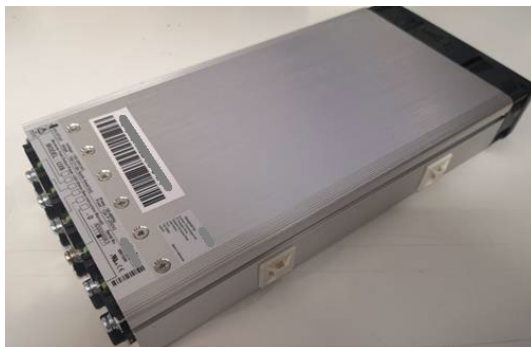
Figura 1: unità di alimentazione non conforme
