AVVISO DI SICUREZZA URGENTE

Astral 100/150 – Un componente degradato può causare un malfunzionamento dell'allarme di interruzione totale dell'alimentazione

Data: 13 settembre 2023
Riferimento: Astral-2023-FSN-01
SRN: AU-MF-000011753
Prodotto: Ventilatori Astral fabbricati tra il 2013 e il 2019
interessato: Fare riferimento all'elenco dei numeri di serie del ventilatore Astral fornito da ResMed

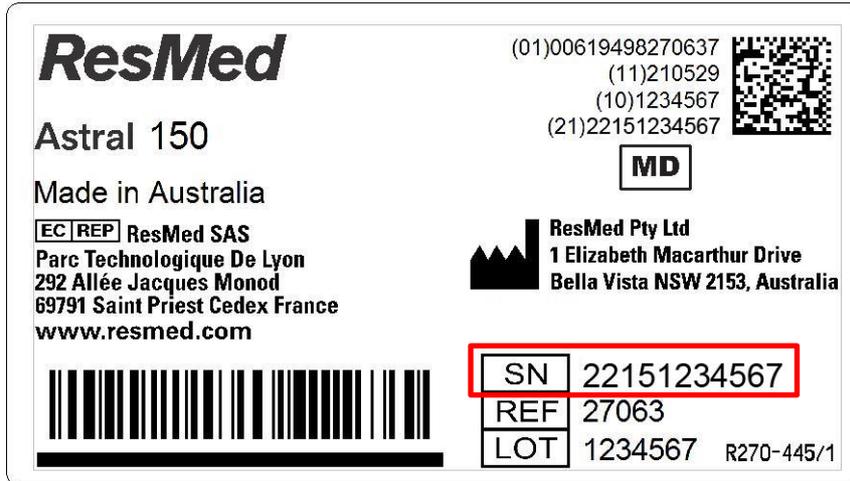
Anno di fabbricazione del ventilatore Astral

L'etichetta sul fondo del ventilatore Astral contiene un numero di serie (SN), con la 3a e la 4a cifra che indicano l'anno di fabbricazione. Ad esempio, nell'immagine sottostante, il numero di serie è 22151234567, la 3a e la 4a cifra formano il numero 15, il che significa che l'apparecchio è stato fabbricato nel 2015.
