Avviso urgente sulla sicurezza in campo

Comando pensile utilizzato sulle sedie portantine chirurgiche della serie TMM5
Correzione volontaria al dispositivo

1 dicembre 2014

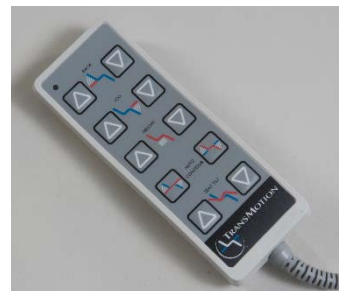
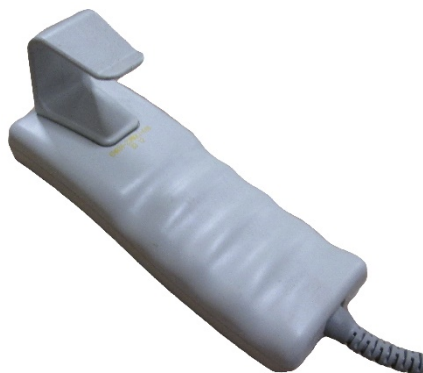
Il comando pensile potrebbe essere danneggiato internamente, sebbene al suo esterno non sia visibile alcun segno di danno. Il comando pensile potrebbe potenzialmente provocare il movimento del dispositivo senza l'avvenuta pressione di alcuno dei pulsanti del comando stesso. In determinate circostanze, il movimento imprevisto del dispositivo potrebbe dare luogo a gravi lesioni a carico del paziente/personale.

- I comandi pensili in questione sono illustrati di seguito.

Interrompere l'uso del dispositivo e contattare TransMotion Medical Inc. (TMM) per ottenere un comando pensile di ricambio. I comandi pensili che si sospetta siano guasti devono essere distrutti tagliando il cavo e smaltendo il comando pensile. La sostituzione del comando pensile rappresenta una soluzione a lungo termine al problema, poiché i comandi pensili di ricambio non sono dello stesso tipo o design di quelli guasti.
