Avviso di Sicurezza Urgente

Prodotto: sollevatore per piscina Splash

Riferimento: FSN-001

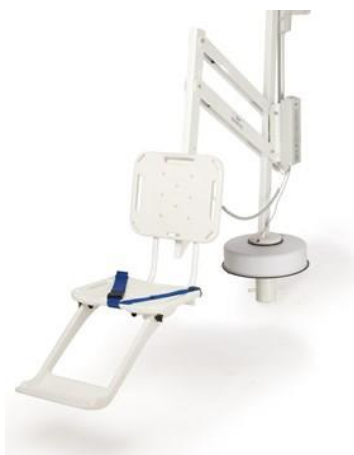
Nel quadro della vigilanza del mercato degli Stati Uniti, S.R.Smith è venuta a conoscenza che le saldature sull'assemblaggio base di certe unità potrebbero cedere. Se questo dovesse succedere, il sollevatore potrebbe cadere, ferendo chiunque vi sia seduto sopra. S.R.Smith non ha ricevuto alcuna comunicazione di danni dovuti al problema, e allo stato attuale non è stato ricevuto nessuna segnalazione da paesi al di fuori degli Stati Uniti.

- Sospendere l'uso del sollevatore
- Comunicare l'avvenuto ricevimento di questa notifica visitando www.splashliftinfoeu.com e completando l'attestazione on line.
- Sostituire il gruppo base attuale con quello nuovo, non appena arriva.

Per la sostituzione della base serviranno 20-30 minuti. Il processo di sostituzione comporta la rimozione dei due dadi alla base dell'albero e in un secondo tempo la sostituzione della base esistente con la nuova base e il rimontaggio dell'albero. Chiunque si occupi della sostituzione dovrebbe essere in grado di sollevare comodamente circa 14 Kg oppure chiedere assistenza a qualcuno. Per vedere un video della sostituzione, La preghiamo di visitare www.splashliftinfoeu.com.

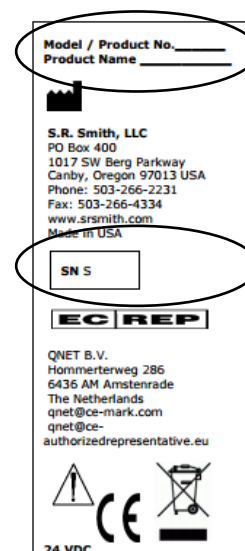
Secondo i dati a nostra disposizione, il Suo sollevatore per piscine Splash è uno dei prodotti interessati da questo inconveniente. Il numero del modello, l'anno di fabbricazione e il numero seriale sono riportati sull'etichetta del prodotto, situata alla base dell'albero di sollevamento.
