Oggetto: **AVVISO URGENTE RELATIVO ALLA SICUREZZA SUL CAMPO DI DISPOSITIVI MEDICI - RICHIAMO**

Riferimento: ZFA2018-00271

Prodotto interessato: Sistema di fissazione RapidFlap™ SpinDown Clamp

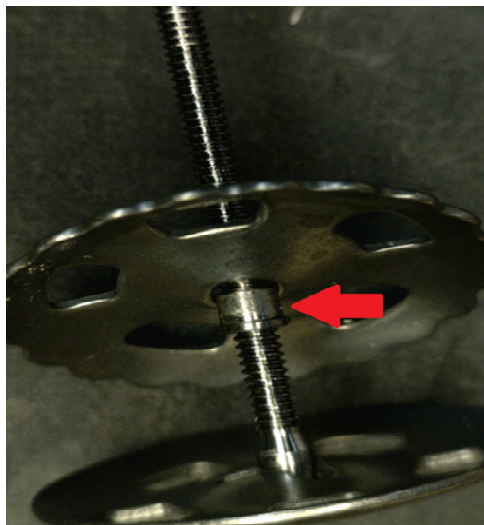
Zimmer Biomet sta conducendo un'azione correttiva per la sicurezza sul campo di dispositivi medici riguardante il sistema di fissazione SpinDown RapidFlap™ prodotto prima del 17 settembre 2018 a causa del potenziale mal accoppiamento tra il dado e la piastra esterna. Il dado illustrato nell'immagine qui sopra dovrebbe essere posizionato al di sopra della piastra. Si stima che questa condizione di mal accoppiamento possa essersi verificata con una frequenza dello 0,01% prima dei

miglioramenti che sono stati implementati in data 17 settembre 2018 per impedire il verificarsi di questa anomalia.

1. Leggere attentamente la presente notifica e accertarsi che il personale interessato sia a conoscenza del relativo contenuto.
2. Se la struttura ospedaliera ha a disposizione dei prodotti interessati, fornire ai rappresentanti di vendita di Zimmer Biomet la necessaria assistenza alla messa in quarantena di tutti i prodotti interessati. Il rappresentante Zimmer Biomet collaborerà al ritiro del prodotto in questione dalla struttura interessata.

1. Leggere attentamente la presente notifica e prendere conoscenza di quanto comunicato.
2. Si raccomanda di monitorare frequentemente i pazienti in fase post-operatoria fino alla completa fusione ossea (circa 6-8 settimane).
3. Compilare l'**Allegato 1 – Certificato di conferma** e inviarlo a fieldaction.italy@zimmerbiomet.com o via fax al numero 02 51626240.
4. Conservare una copia del modulo del certificato di conferma negli archivi delle azioni sul campo ai fini di una eventuale verifica di conformità della documentazione presso la propria struttura.
5. In caso di ulteriori domande o dubbi, dopo aver riletto il presente avviso, contattare il proprio rappresentante Zimmer Biomet.
