**Urgente !**  
**Avviso di sicurezza (FSN)**

**Numero FSCA:** FSCA-2018-10-01

**Titolo FSCA:** Potenziali perdite del connettore di ingresso del sangue QUADROX-i Neonatale

**Prodotto interessato:** Varianti e set di QUADROX-i Neonatale che includono il riduttore a vite da 1/4" x 3/16" (cod. rif. 70104.8593).

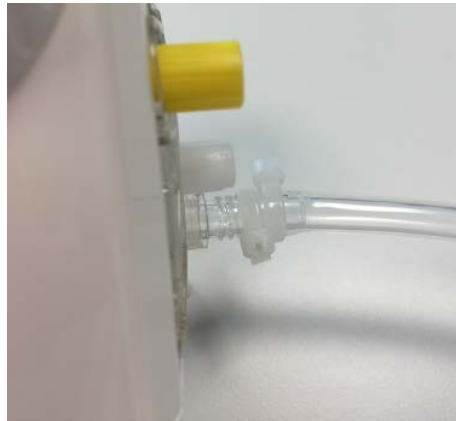
Se si desidera ridurre la porta di ingresso del sangue a 3/16", si consiglia di collegare il tubo da 1/4" all'ingresso dell'ossigenatore neonatale QUADROX-i, riducendo il tubo da 1/4" a 3/16" utilizzando un riduttore standard. Due fascette vanno posizionate sui collegamenti con le teste delle fascette orientate a 180 gradi, come mostrato di seguito.

- Rimuovere e non utilizzare il riduttore a vite da 1/4" x 3/16" in dotazione (rif. n. 70104.8593).
- Nel caso in cui non si desideri utilizzare il prodotto con un riduttore standard per tubi, restituire il prodotto al
