**Oggetto: URGENTE - AVVISO DI SICUREZZA - INTEGRA – Manipolo dritto CUSA® Excel 23 kHz  
- Riferimento: C2600 - AZIONE DI SICUREZZA**

**Produttore autorizzato:** Integra Lifesciences, IDA Business and Technology Park, Sragh Ave,  
Tullamore, Co. Offaly - IRLANDA. IE-MF-000003849

C2600

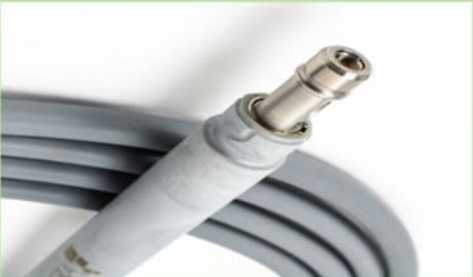
Figura 1. Esempio di alloggiamento incrinato

| Parte integra | Parte difettosa |
| Guasto segnalato non applicabile. Alloggiamento C2600 | Guasti segnalati: alloggiamento incrinato, danneggiato. Alloggiamento C2600 |

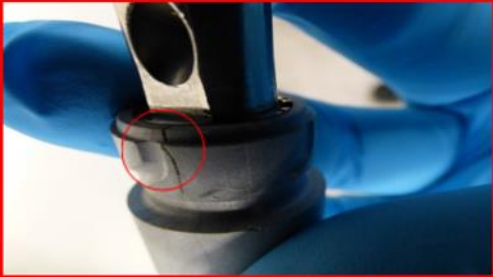
La decisione di eseguire una correzione volontaria del prodotto deriva da quanto segue: attraverso un'indagine interna sui reclami dei clienti, è stato riscontrato che l'alloggiamento del manipolo CUSA Excel 23 kHz si può incrinare. Per ridurre questa probabilità, i dispositivi verranno rielaborati attraverso il nostro processo di assistenza e riparazione per le unità prodotte prima del novembre 2023.

2. L'alloggiamento incrinato del dispositivo può essere rilevato visivamente dal personale clinico durante le ispezioni precedenti o successive all'intervento chirurgico. Se si nota una crepa, rimuovere il manipolo e restituirlo all'assistenza Integra; TCS Italy [TCS.Italy@integralife.com](mailto:TCS.Italy@integralife.com) (Italia), [tcs.dach@integralife.com](mailto:tcs.dach@integralife.com) (Svizzera). Selezionare la casella "Possiedo unità interessate" nel modulo di risposta allegato.
3. Se non si nota alcuna crepa:

Indipendentemente dallo stato del contratto di assistenza, l'alloggiamento verrà sostituito gratuitamente durante il successivo servizio di assistenza.
